BŪVES TEHNISKĀS APSEKOŠANAS ATZINUMS

<i>Būves nosaukums:</i>	Sadzīves ēka
<i>Kadastra apzīmējums</i>	54110010021001
<i>Adrese:</i>	Draudzības iela 3, Kalnciems
<i>Pasūtītājs:</i>	SIA „Lejnieku projektēšanas birojs”
<i>Izpildītājs:</i>	Sertificēts būvinženieris J.Blumbers

Atzinums par būves – sadzīves ēkas ar kadastra apzīmējumu 54110010021001,
Draudzības iela 3, Kalnciems, tehnisko apsekošanu

11.11.2016

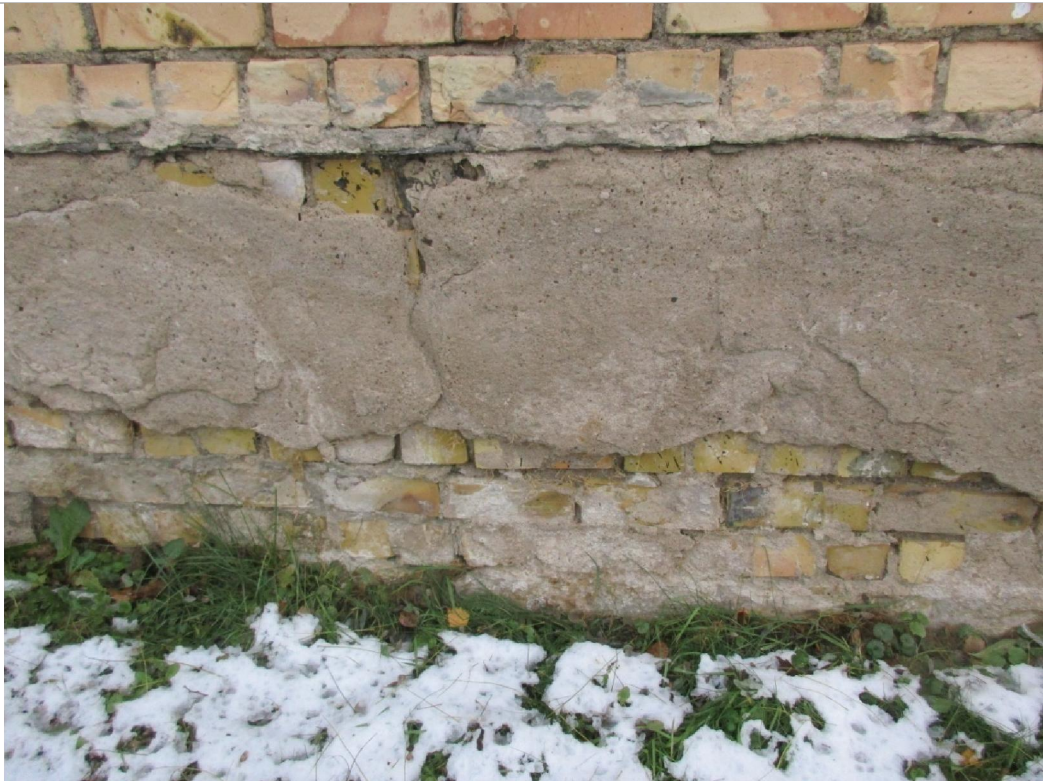
Apsekojuma laikā konstatēts, ka virspamata apmetums mitrumpiesātināts, ar tumšiem plankumiem, alģu izplatību. Apmetumā plaisas, kas atsevišķos apjomos turpinās arī nesošajās sienās. Konstatējami apmetuma nobrukumi, atsedzot betona pamatu bloku montējumu un ķieģeļu mūri, kam atsevišķos apjomos izskalotas šuves, kā arī virskārtas atslāņojumi. Ēkas A fasādes vienstāvu daļas pamatu konstrukcija pilnībā atrodas zem augsnes apbēruma. Apjoma pamatu notekapmale nefunkcionējoša, jo atrodas zemāk par pieguļošo augsnes slāni, ūdens notece no ēkas netiek nodrošināta vai nodrošināta minimāli.

Konstatēto virspamata daļas mūra, bloku montējuma un apdares bojājumu cēlonis saistīts ar mitruma nevēlamo iedarbību uz konstruktīvajiem elementiem, kas ilgstošā periodā uzsūcies tajos dēļ vāji organizētas lietusūdens novadīšanas no ēkas – dēļ neierīkotās notekapmales (ēkas trīsstāvu apjomam un nefunkcionējošā notekapmale ēkas vienstāvu apjomam) no notekcaurulēm ūdens iztek tieši pie ēkas pamatiem un kapilāras migrācijas ceļā uzsūcas mūra elementos; dēļ bojātām (nehermētiskām) lietusūdens teknēm (konstatējami arī demontēti noteku posmi, kad ūdens brīvi notek pa sienu plaknēm), no jumta notekošais ūdens brīvi noplūst gruntī un, atsitoties pret to, atlec virspamata apdarē un sienas apakšējās daļas mūrī. Dēļ neierīkotās pamatu notekapmales, ūdens uzsūcas gruntī gar ēkas pamatiem un var izsaukt pamatnes grunts izskalošanos un pamatu konstrukcijas nevienmērīgu sēšanos. Par iespējamiem

Apmetuma nobrukums un mūra šuvju izskalojums.

Kopumā ēkas pamatu konstrukcija apmierinošā stāvoklī – nav konstatētas bojājumu un deformāciju pazīmes, kas norādītu par apjomu nestspējas un noturības samazinājumu gan zem nesošajām sienām, gan karkasa elementiem. Pastāvošo slodžu uzņemšana tiek nodrošināta. Būves atjaunošanas/pārbūves sastāvā nepieciešama apmetuma pilnīga demontāža, saisti zaudējušo ķieģeļu virskārtu pilnīga demontāža, izbirstušo šuvju attīrīšana un aizpildīšana ar atbilstoša sastāva javu. Lai novērstu turpmāku pamatu mūra nevēlamu samitrināšanos, nepieciešama lietussūdens novadsistēmas sakārtošana – pamatu notekapmales ierīkošana pa visu ēkas perimetru, kā arī rekomendēta slēgtā drenāžas sistēmas ierīkošana visām notekām.

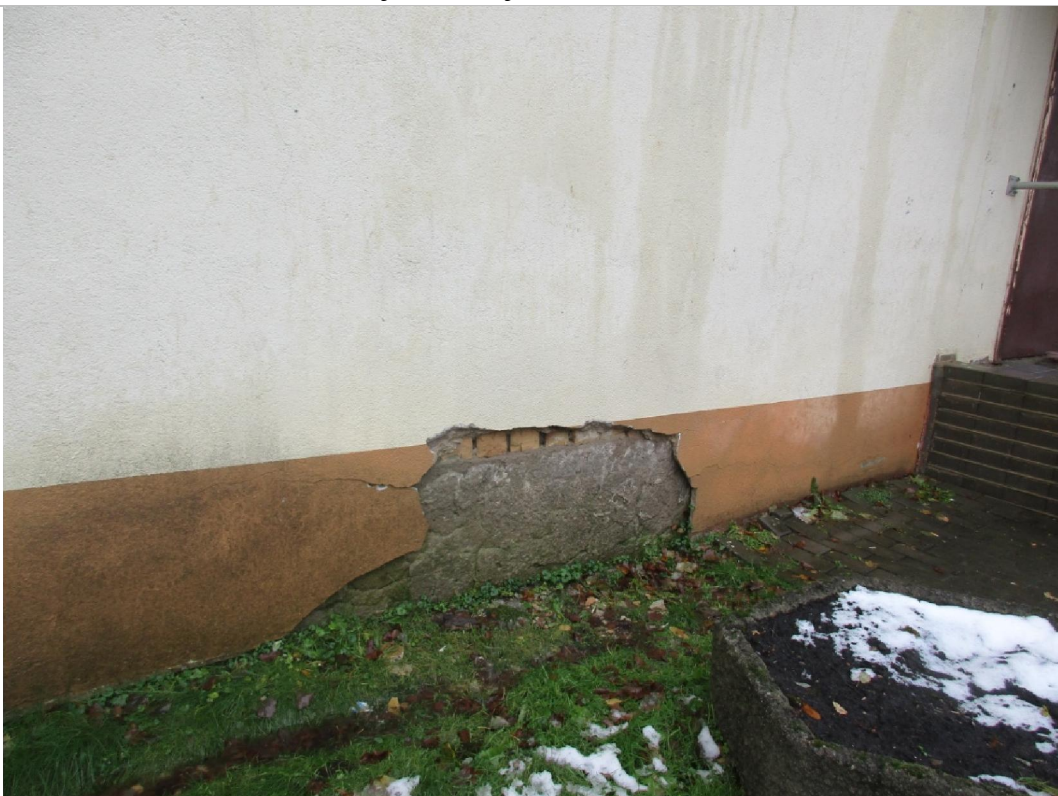
Apmetuma nobrukums citā apjomā.

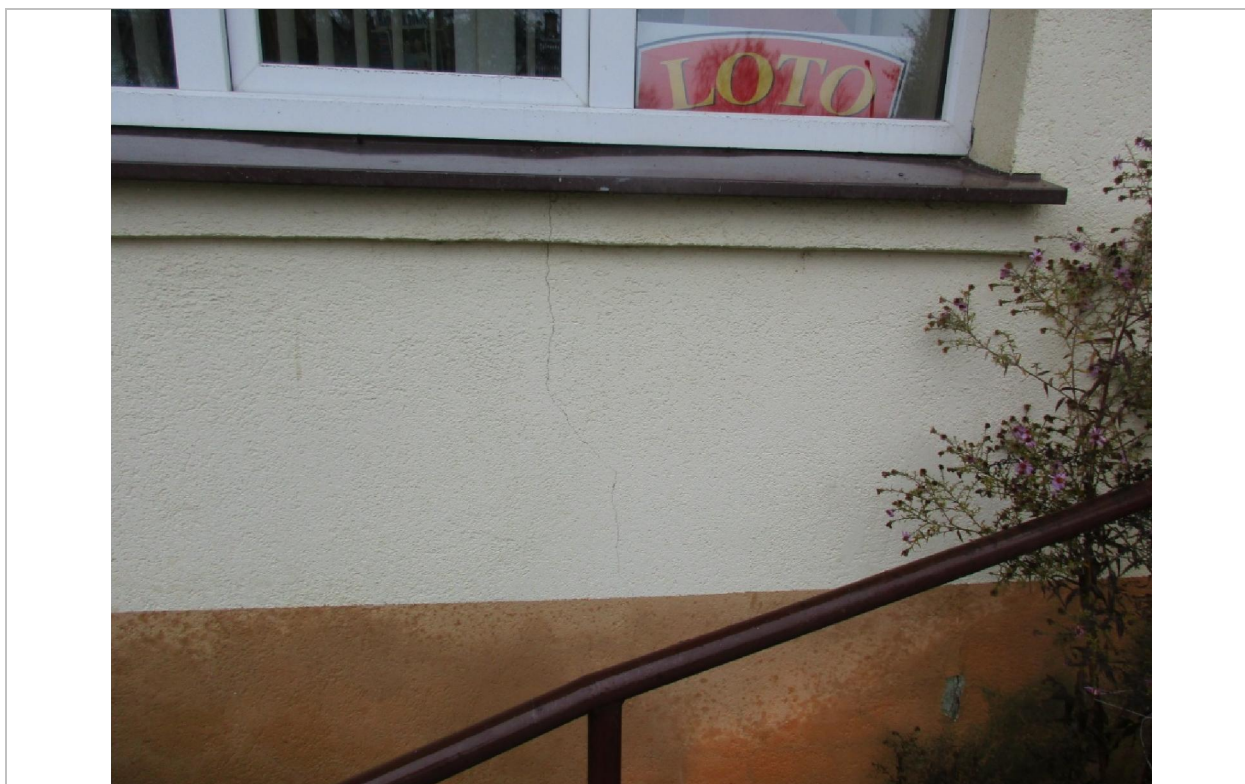
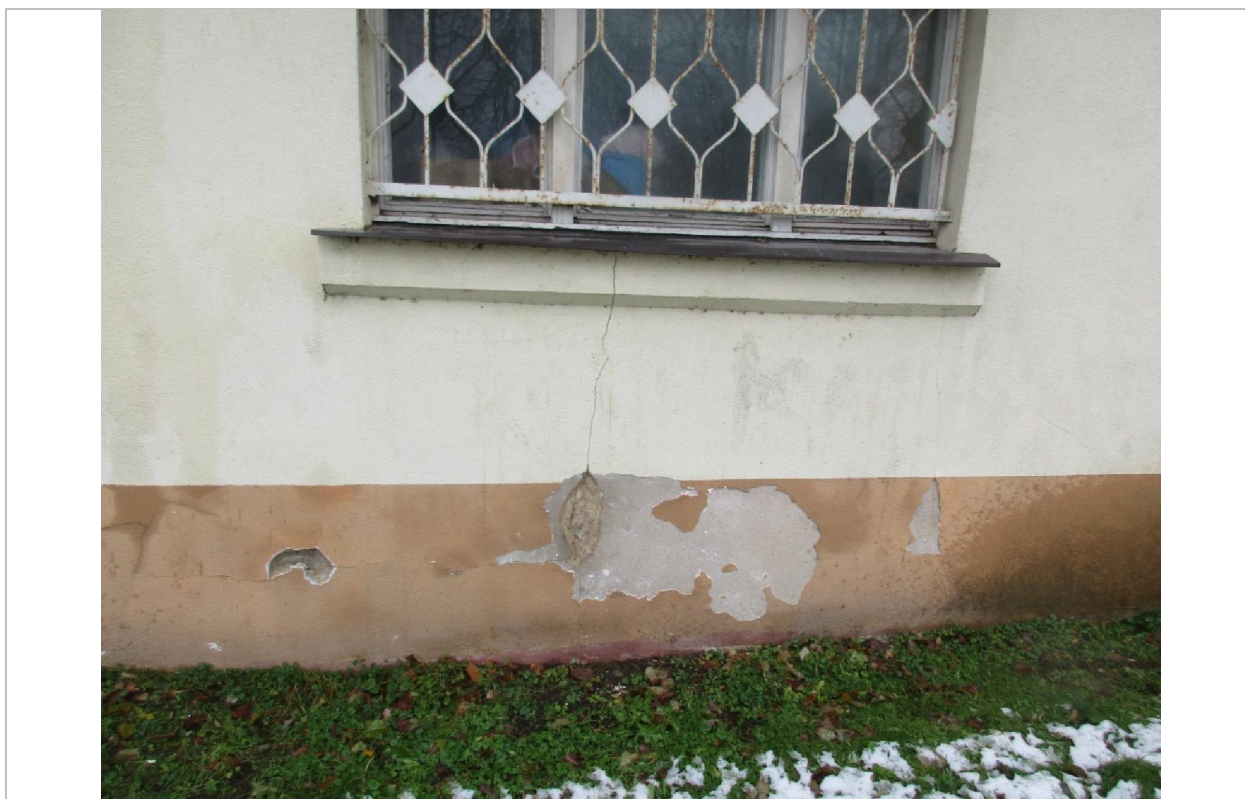
pamatu konstrukcijas pagaidām minimāliem pārvietojumiem norāda plaisu attīstība nesošajās sienās, kas turpinās no pamatu konstrukcijas.

Plaisu turpinājums sienu mūrī no virspamata.

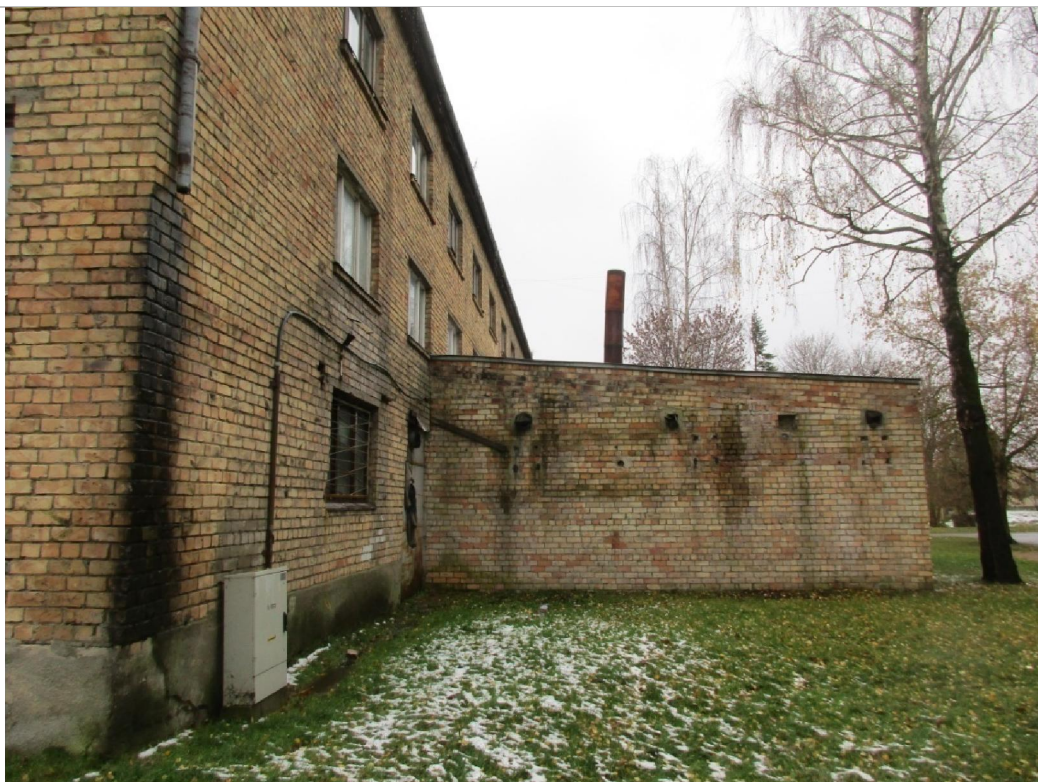
Ūdens notecējums lietus ūdens notekas zonā.

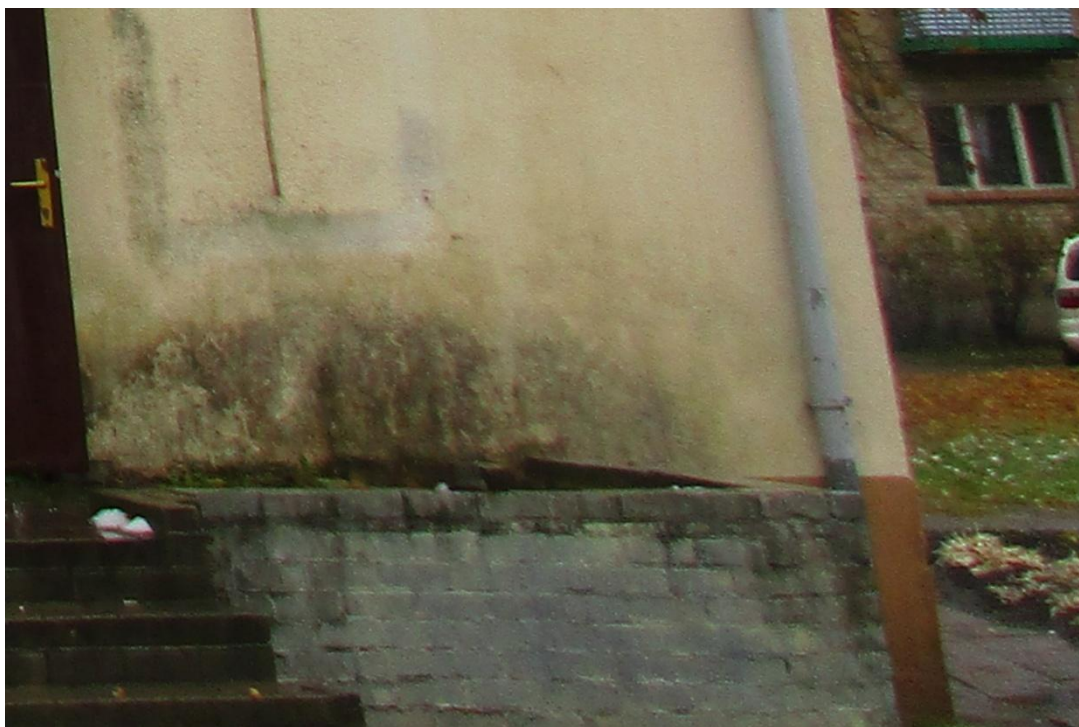
Mitrumpiesātinājums virs D ieejas lieveņa platformas.

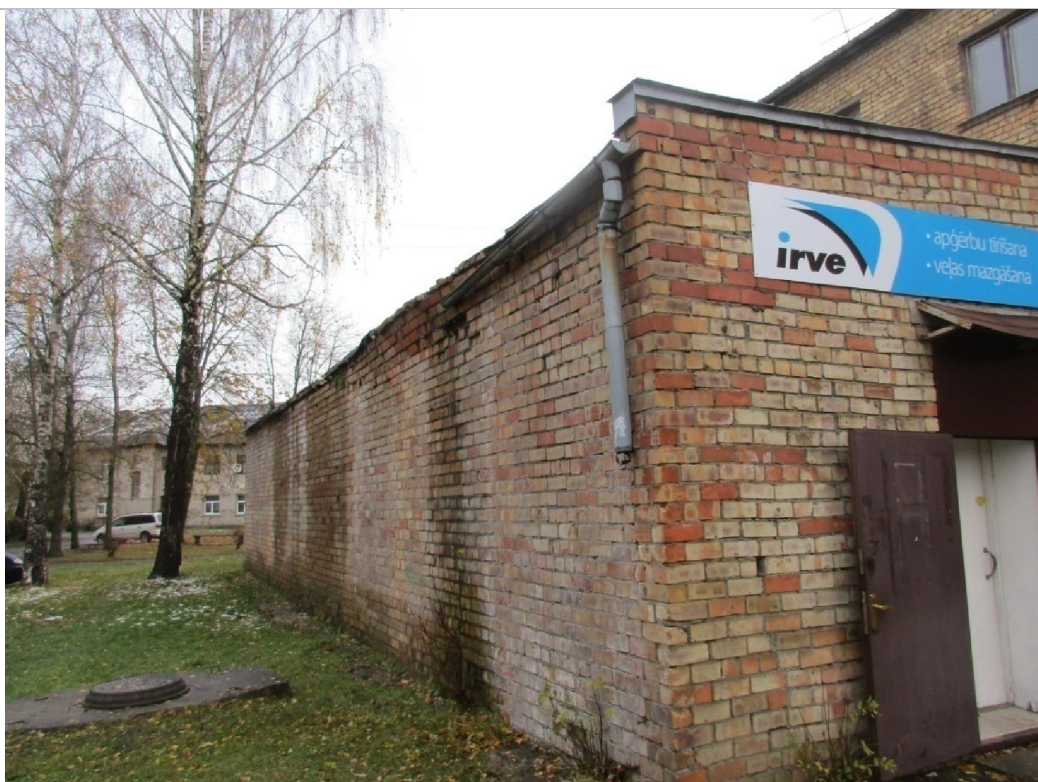
A fasādes vienkāršu piebūvei konstatējami ķieģeļu virskārtas atslāņojumi, mitrumpiesātinājums tumšu plankumu un aļģu izplatības veidā sienas apakšējā daļā pie kontakta ar betona pamatu notekapmali.

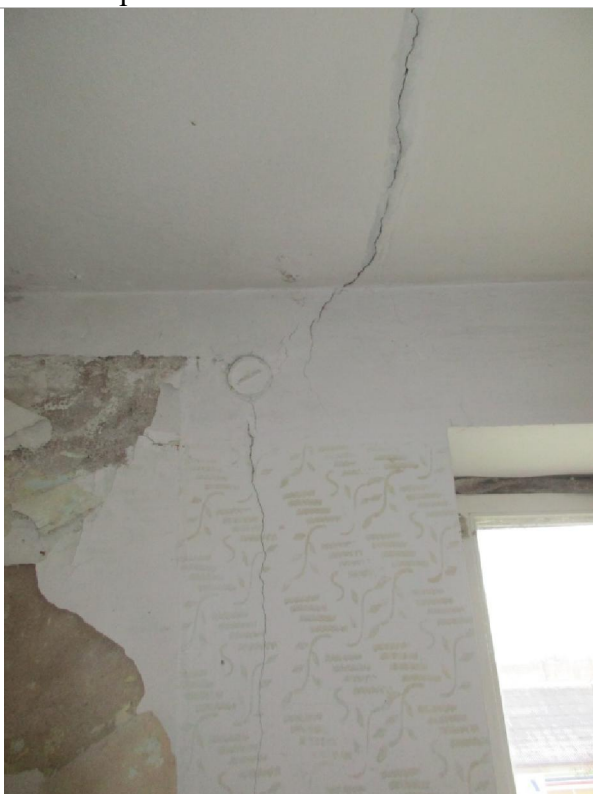
Plaisu veidošanās uz sienu iekšējām virsmām novērojama galvenokārt pārseguma paneļu šuvju vietās.

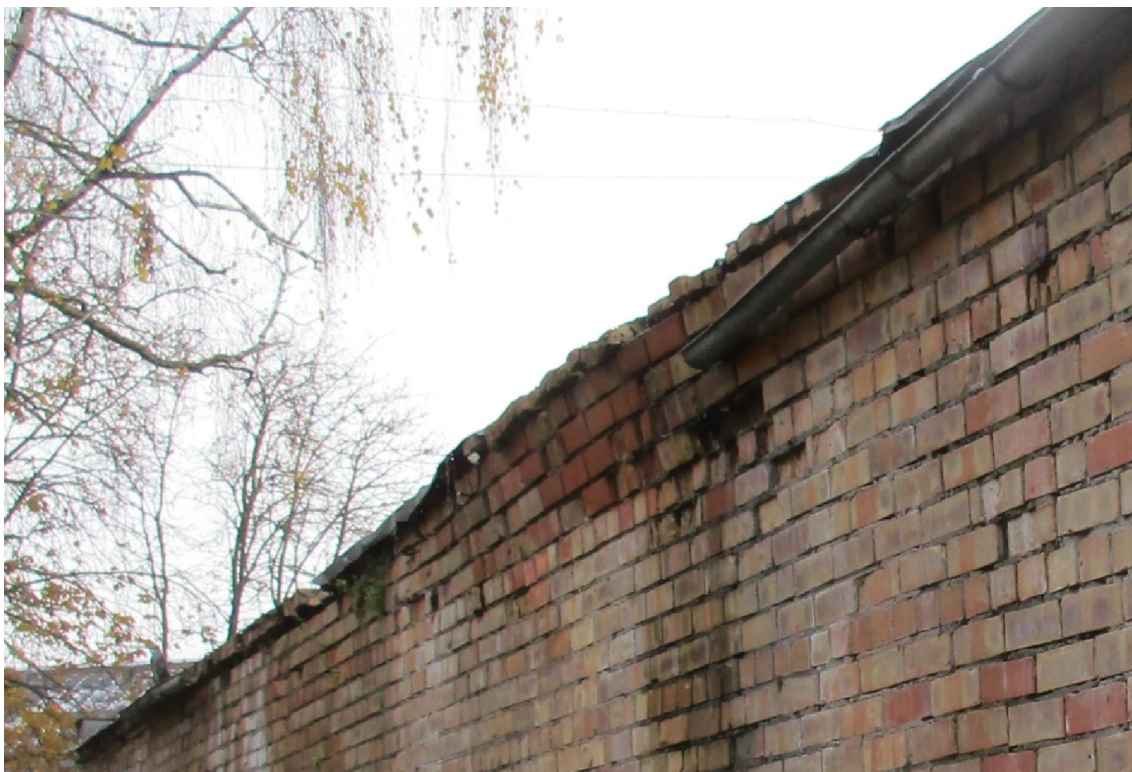
Vienstāvu apjoma A sienas augšējā daļā konstatējams mūra izgāzums, kas veidojies mitrumpiesātinājuma ietekmē – dēļ bojātas lietussūdens teknes un nehermētiska jumta seguma mūris ilgstoši mitrināts un zaudējis saisti.

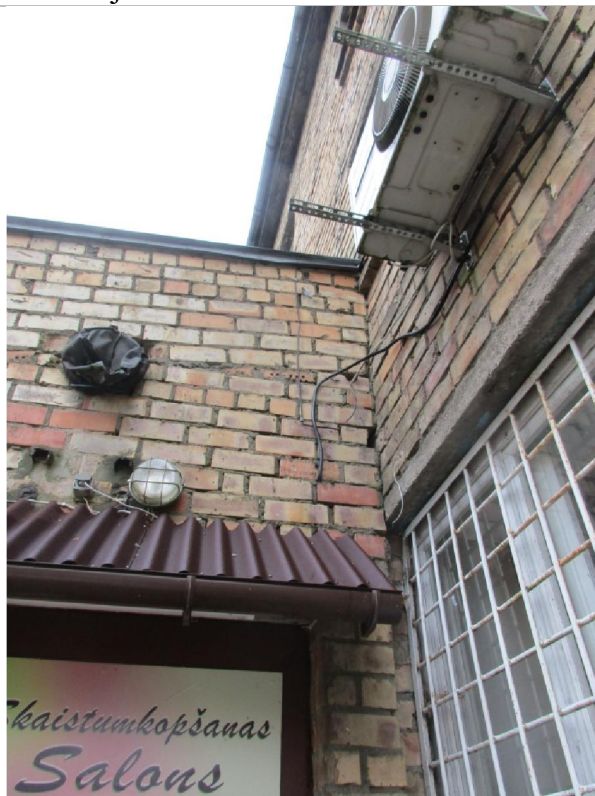
Ēkas vienkāršs apjoms piebūvēts vēlākā periodā un nav izveidots ķieģeļu pārsējums sienu abu ēku apjomu plakņu sadurvietā.

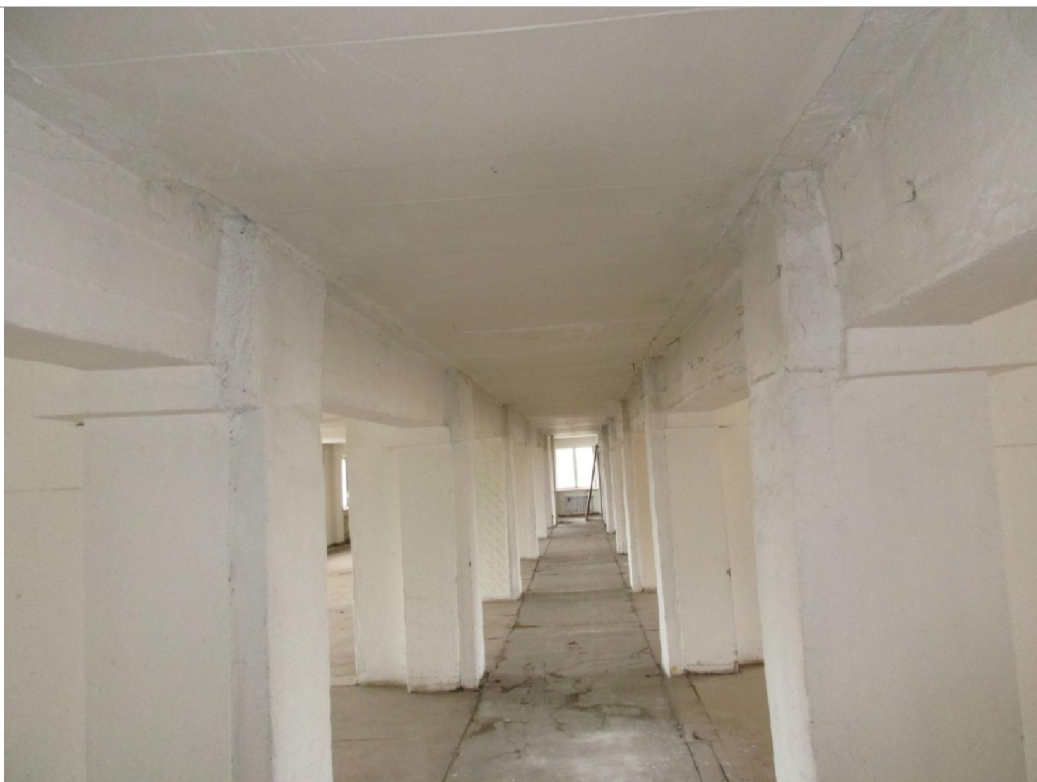
Karkasa elementi apmierinošā stāvoklī.

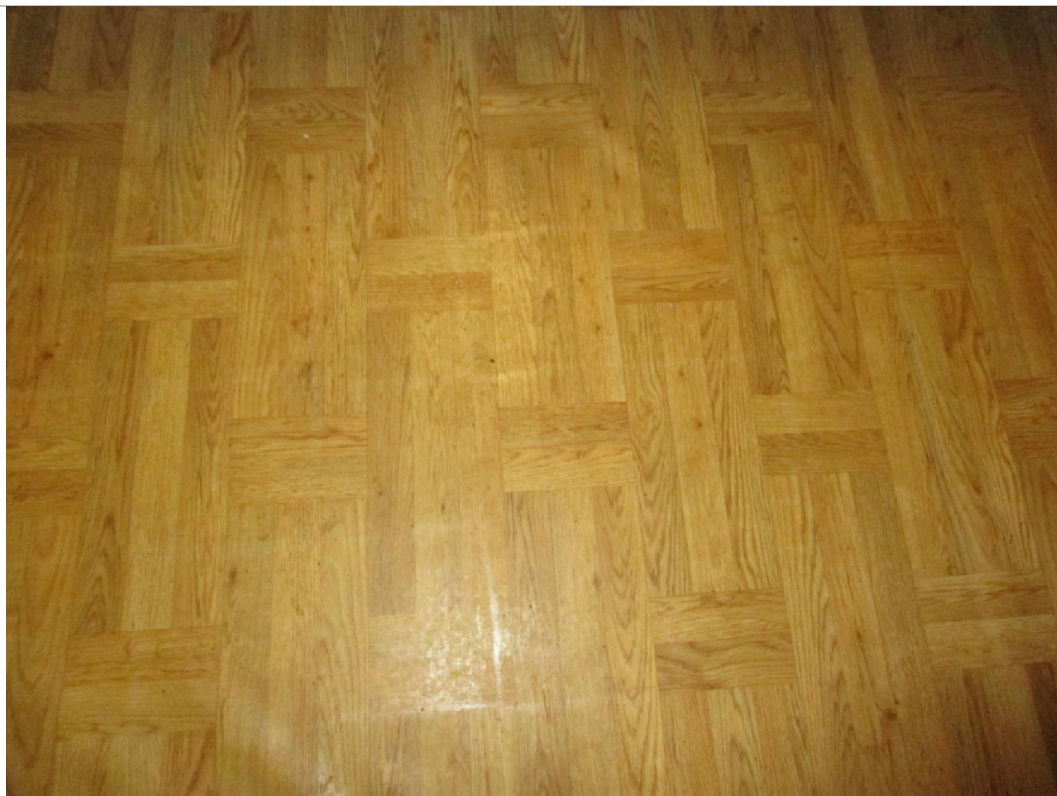
Atsevišķās telpās koka parketa grīdu segumi, konstatējamas fiziska nodiluma pazīmes.

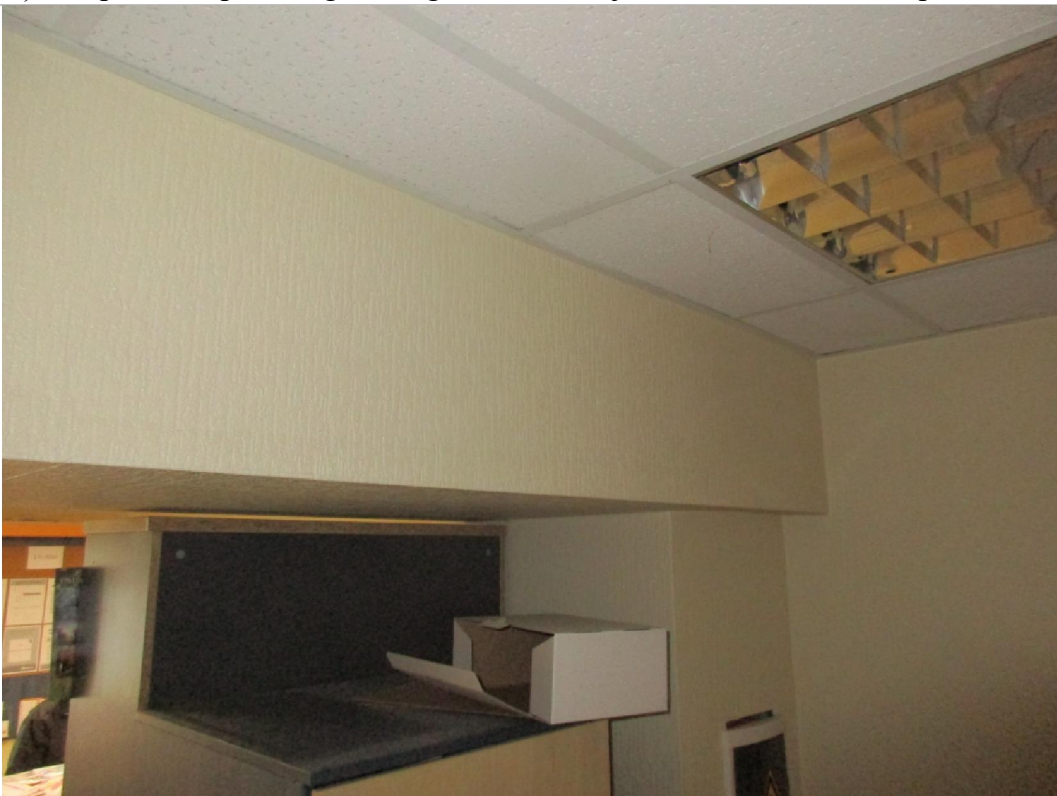
Atsevišķās telpās iekārto griestu konstrukcija.

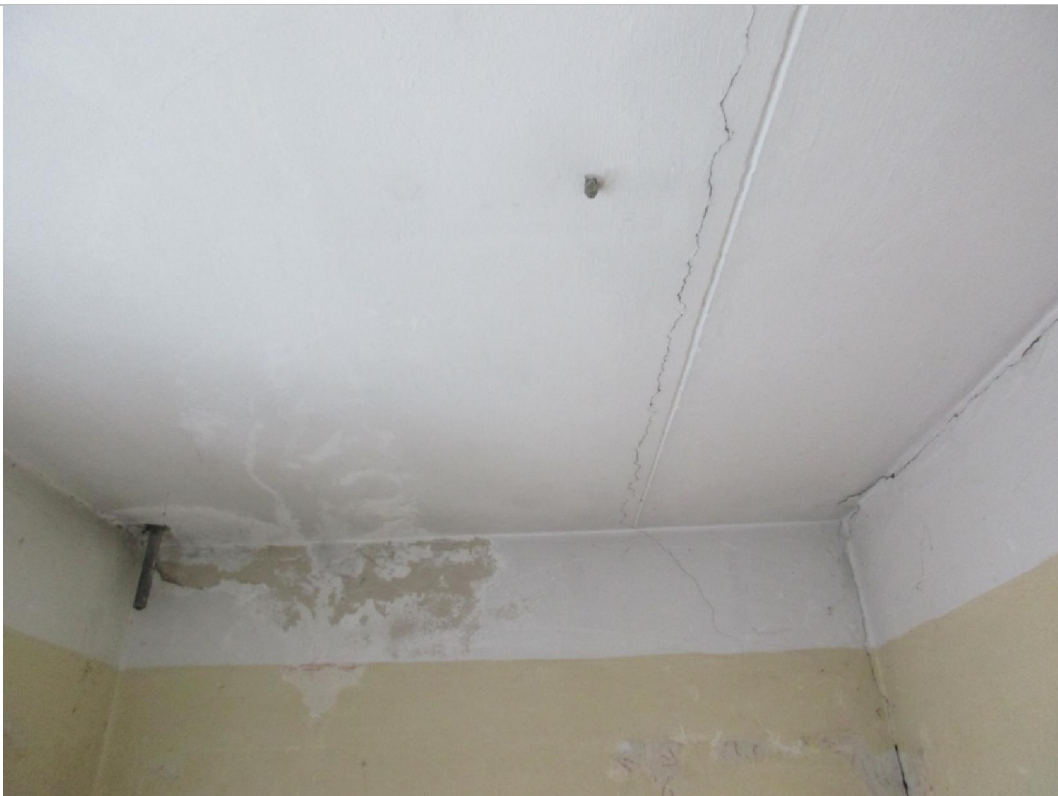
Plaisas paneļu šuvju vietās veidojušās ekspluatācijas laikā dažādu vibrāciju radītā ietekmē, visiespējamāk, ekspluatējot būvi pilnā slogojumā – telpu aprīkojums, cilvēku pārvietošanās, u.c. Caurtecējumu plankumi trešā stāva griestu plaknē veidojušies no nehermētiskā jumta seguma un tā pieslēguma ventilācijas šahtai.

Plaisas pārseguma paneļu šuvju vietās.

Būves atjaunošanas/pārbūves sastāvā nepieciešama jumta caurtecējumu novēršana, griestu apdares atjaunošana.

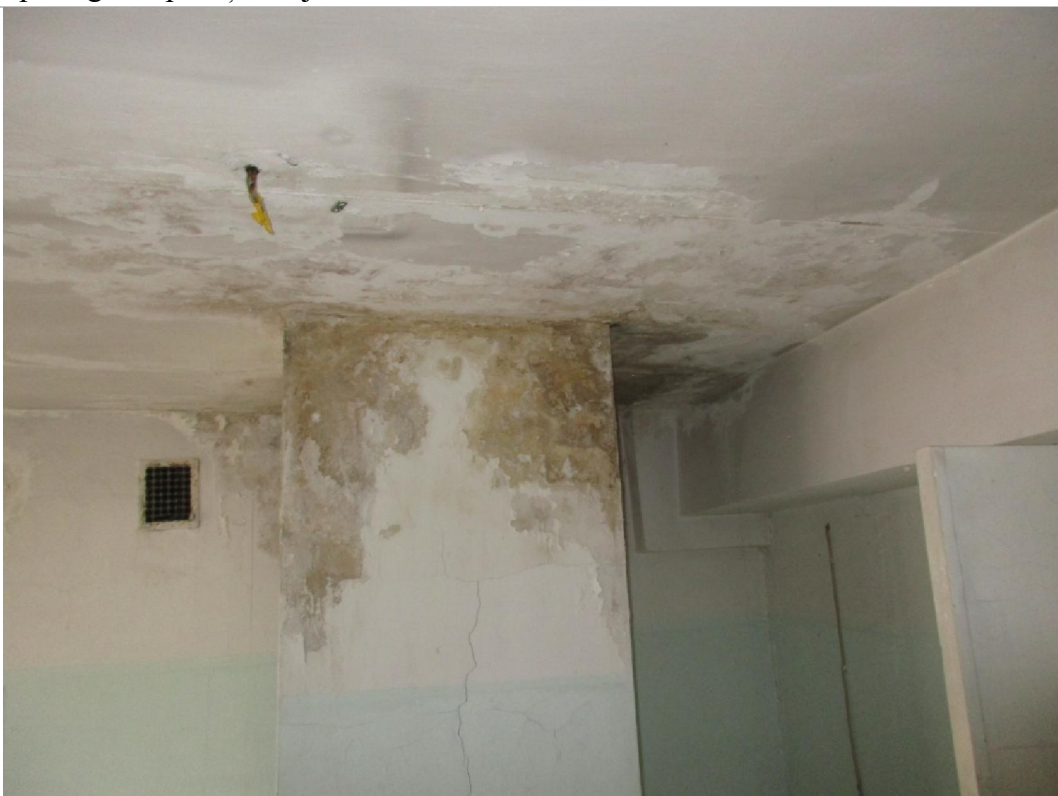
Caurtecējumu plankumi griestu plaknē, ap ventilācijas šahtu.

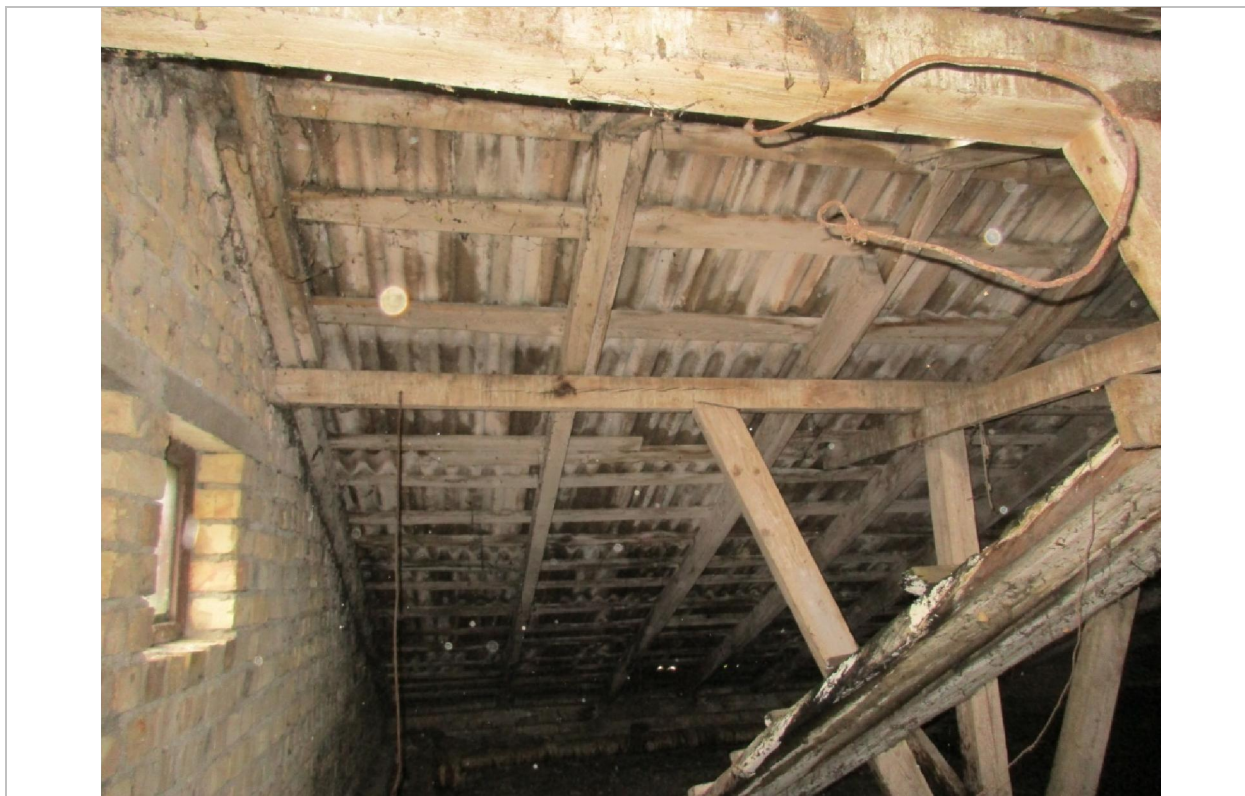
Spāru koksne, kā arī citi jumta krēsla koka elementi ar ūdens notecējumu un trapes bojājumiem.

drenāžas sistēmas izveide visām notekām. 2/3 no neatbalstītā spāru laiduma rekomendēts ierīkot atbalsta konstrukcijas - augšējo un apakšējos kopturus, status, atgāžņus.
--	--

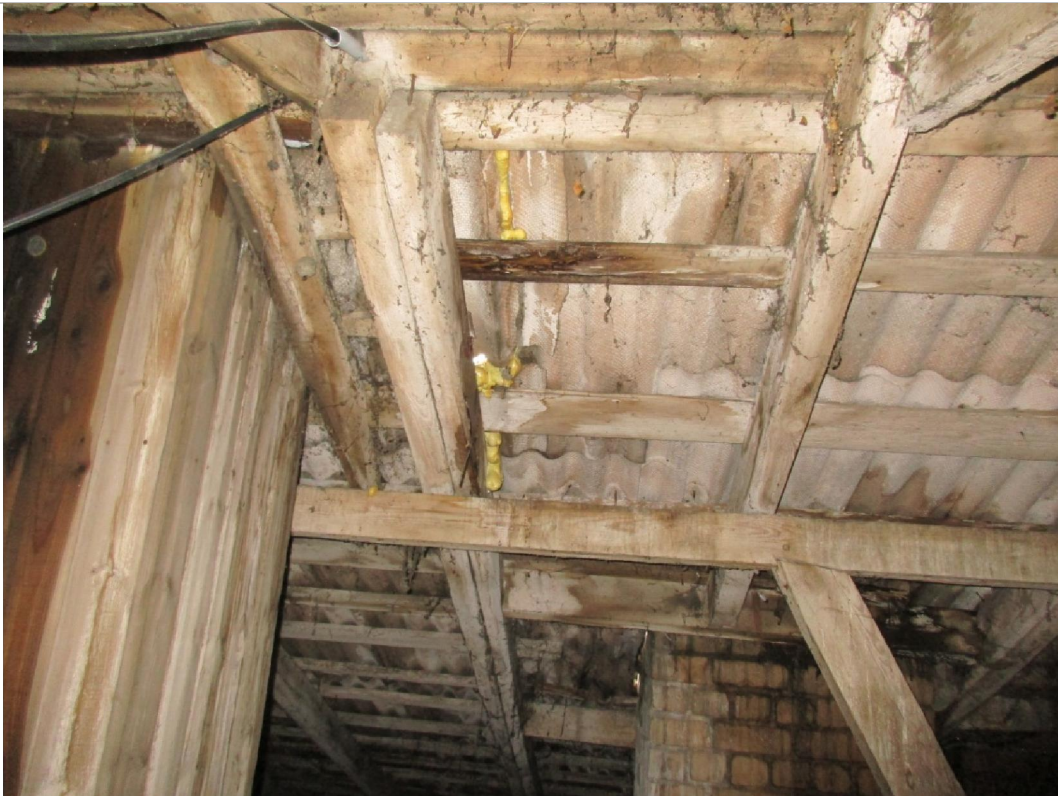
Jumta seguma neblīvumi atsevišķos apjomos aizdarināti ar montāžas putām, jumta segums nehermētisks.

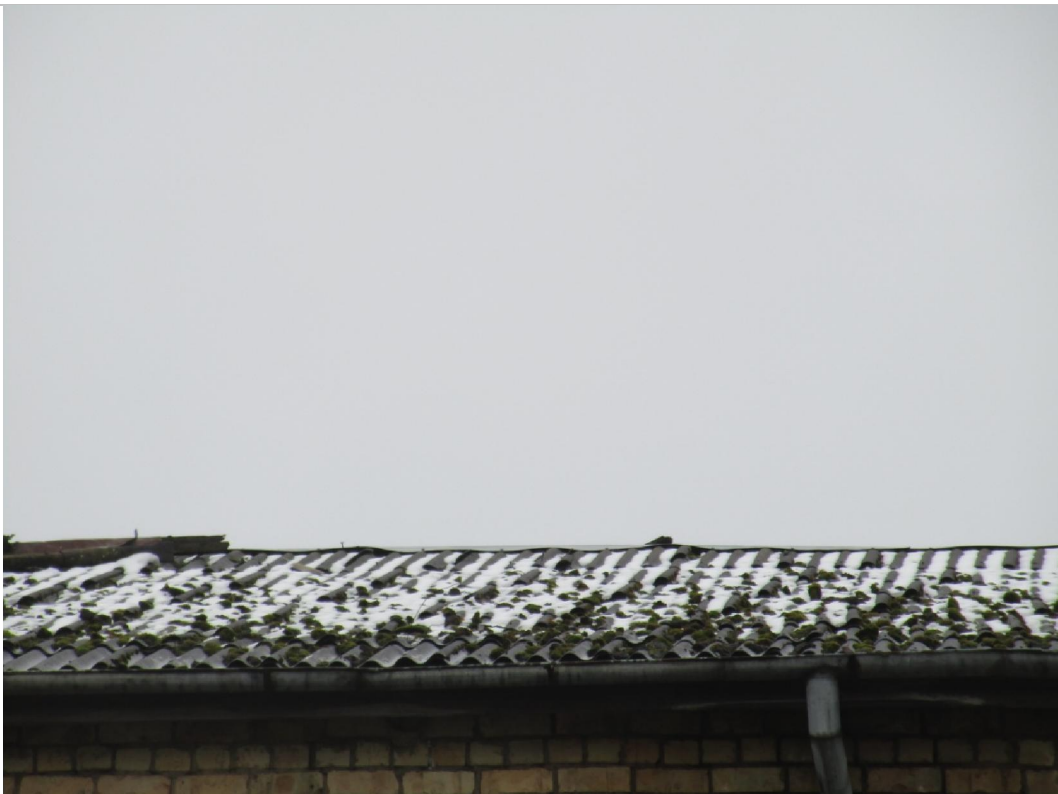
Jumta plakne ar ieliekumu dēļ spāru liela laiduma bez atbalsta konstrukcijas.

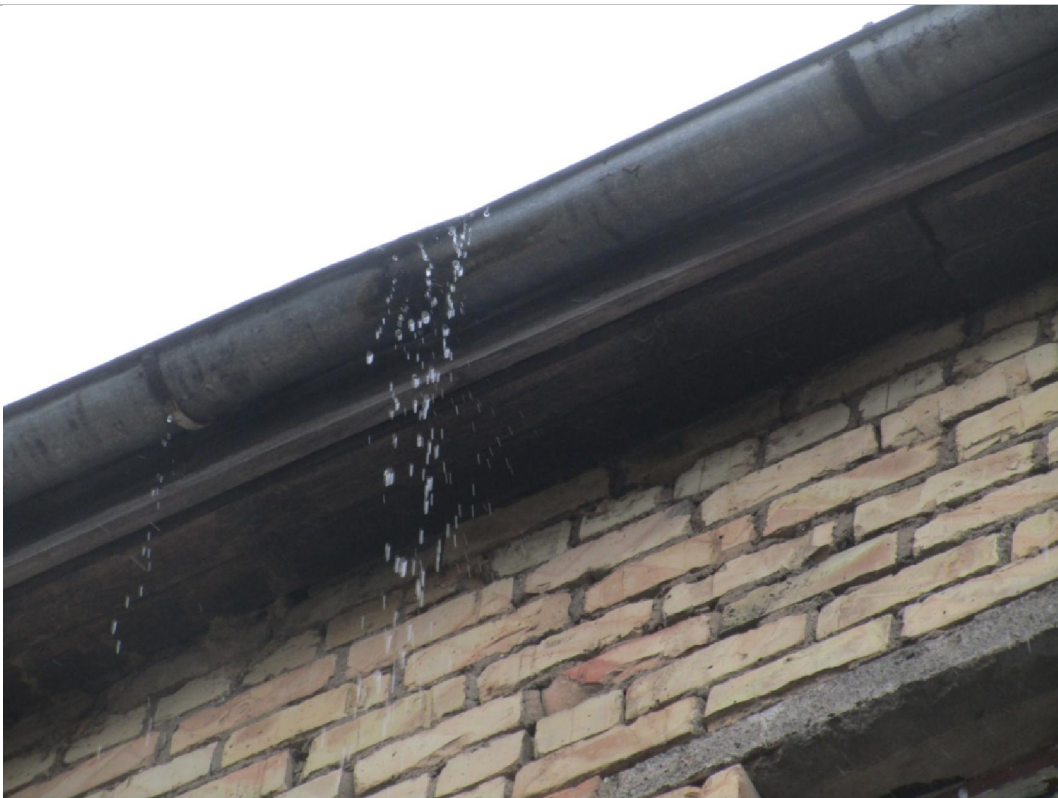
Lietus ūdens novadsistēmas elementi ar korozijas uzslāņojumiem, nehermētiskiem posmu savienojumiem, demontētiem posmiem, bioloģisku aizsērējumu.

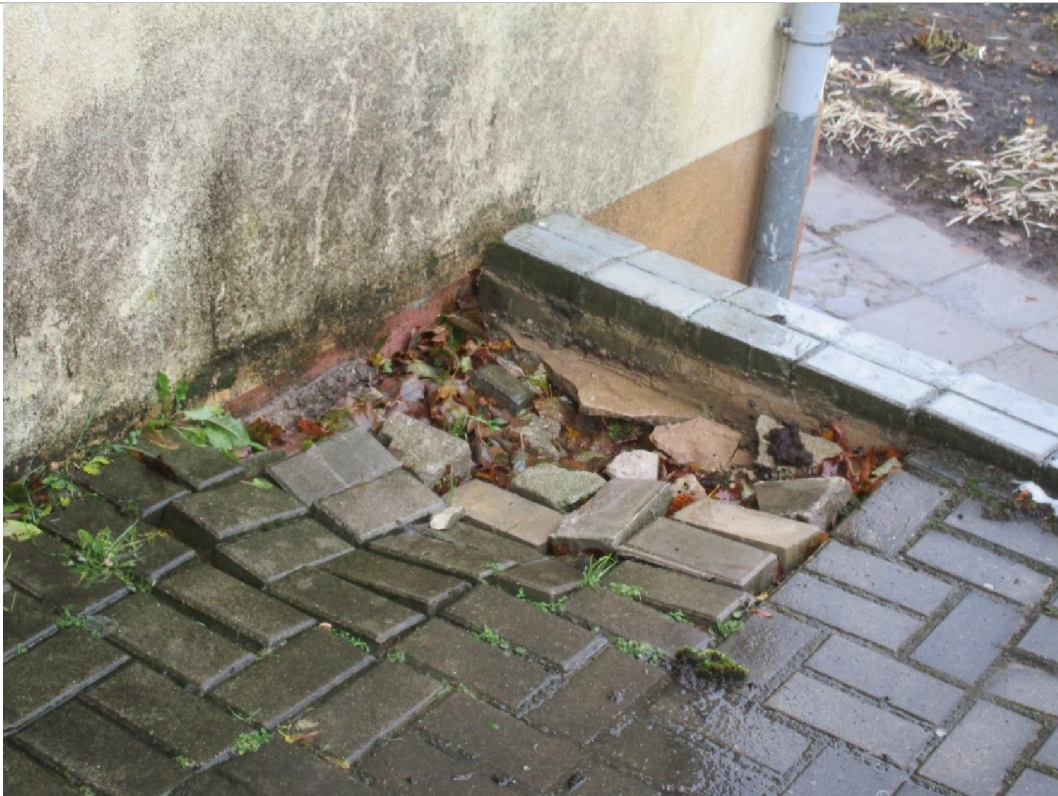
Konstatējams, ka platforma ar bruģakmens iesēdumu.

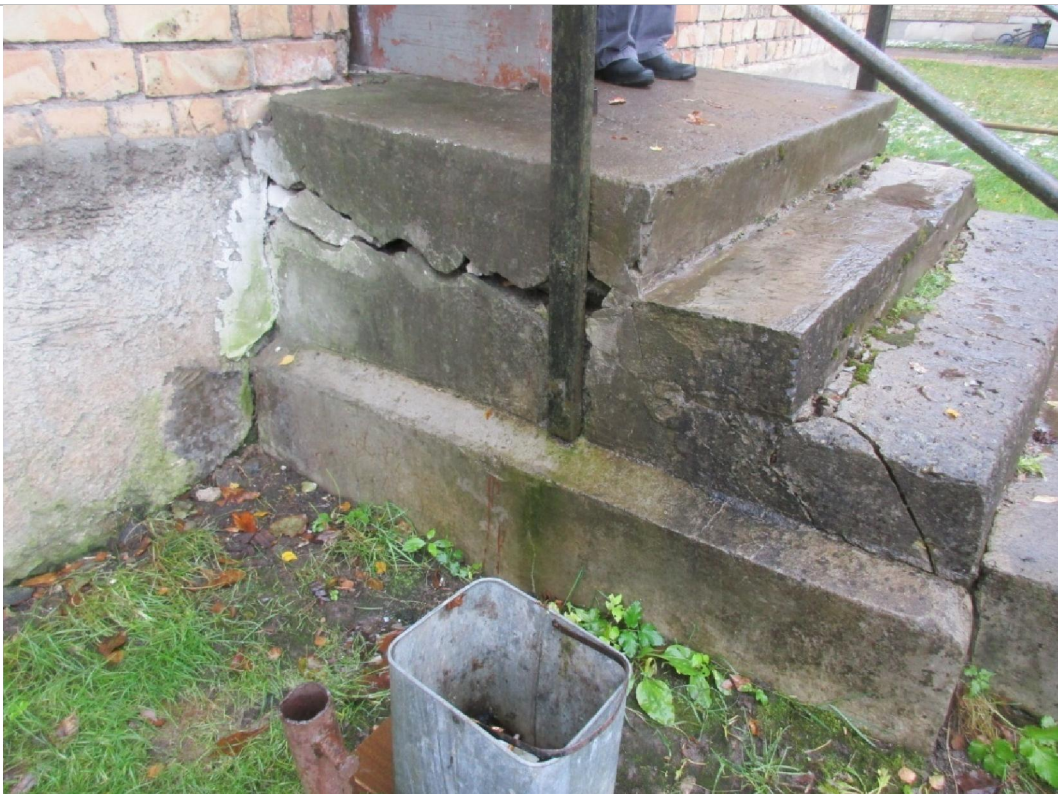
Ēkas Z un D gala fasādēs monolīta betona pakāpienu un platformas lieveņi. D lievenim uzstādītas metāla margas. Lieveņi ar plaisām, betona gabalu izlauzumiem, neapmierinošā stāvoklī.
--	---

Ēkas Z un D gala fasādēs monolīta betona pakāpienu un platformas lieveņi.
