## Tehniskās apsekošanas atzinums

Skola; Zemes vien. kad. nr. 54480060294;  
Meža prospekts 5, Eleja, Elejas pag., Jelgavas nov.  
(būves nosaukums, zemes vienības kadastra numurs un adrese)

Veikt ēkas daļas tehnisko (vizuālo) apsekojumu saskaņā ar Latvijas būvnormatīvu LBN 405-15  
“Būvju tehniskā apsekošana” vietā kur paredzēts pieslēgties ar jauno apjomu.  
(apsekošanas uzdevums, tā izsniegšanas datums)

Atzinums izsniegts 2016.gada 7.aprīlī

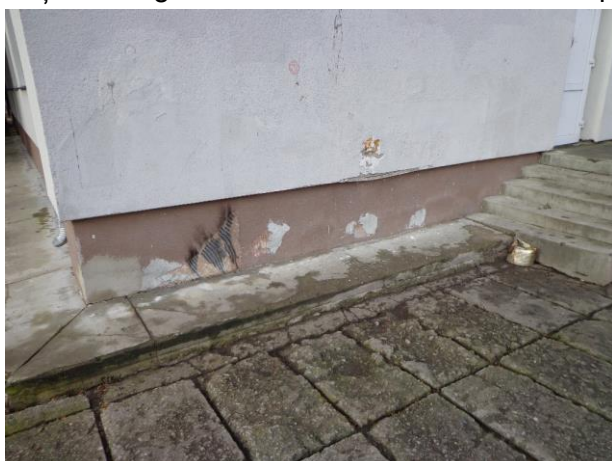
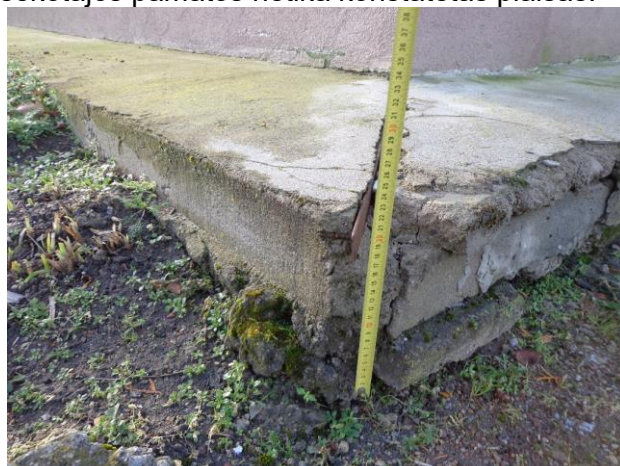
<p>Ēkai ir saliekamā dzelzsbetona pamatu bloku lentveida pamati. Tos bija iespējams apsekot tikai cokola līmenī no ārpuses un vienā vietā skatrakumā. Pamatu pēdas platumu nebija iespējams nomērīt. Pamatu un pamatnes grunšu ģeotehniskā izpēte šajos pētījumos netika veikta. Tā kā biežās apmales dēļ nebija iespējams izveidot pilnvērtīgu skatrakumu, tad pamatu iebūves dziļums tika</p>
 		<p>izmērīts un pieņemts divu bloku augstumā 2x600mm. Pamatu biezums 400mm. Cokols tikai virszemes līmenī ir siltināts ar 50mm ekstrudētu putupolistirolu. Cokols noklāts ar armētu javas slāni, kurš nokrāsots. Cokola apmetums vietām ir nodrupis, saplaisājis. Spriežot pēc virszemes sienu tehniskā stāvokļa, secināms, ka pamatu un pamatnes nestspēja ir pietiekoša pašreizējo ēkas ekspluatācijas slodžu uzņemšanai. Pamatu un pamatnes tehniskais stāvoklis vērtējams kā <b>apmierinošs</b>.</p>

Ēkai ir ķieģeļu mūra nesošās ārsienas, kuras ir siltinātas ar 100mm biezu siltumizolāciju. Tika izveidots viens skatrakums ēkas daļā, kas saslēgsies ar jauno ēku. Pamatu iebūves dziļums un gruntsūdens līmenis nav zināmi. Apsektajos pamatos netika konstatētas plaisas.

Ēkai ir izbūvēta 600mm plata un ~200-250mm betona aizsargapmale.

- 1) veidojot pieslēgumu pie esošās ēkas, obligāti nepieciešams ievērot esošās ēkas pamatu iebūves dziļumu, to pārsniedzot, grunti zem esošiem pamatiem nostiprināt;
- 2) esošās ēkas un jaunās ēkas pieslēguma vietā apdarē veidot deformāciju šuves;
- 3) esošās ēkas gala fasādē esošos logus un durvis nomainīt pret tādiem, kuri atbilstu jaunās ēkas ugunsdrošības prasībām;

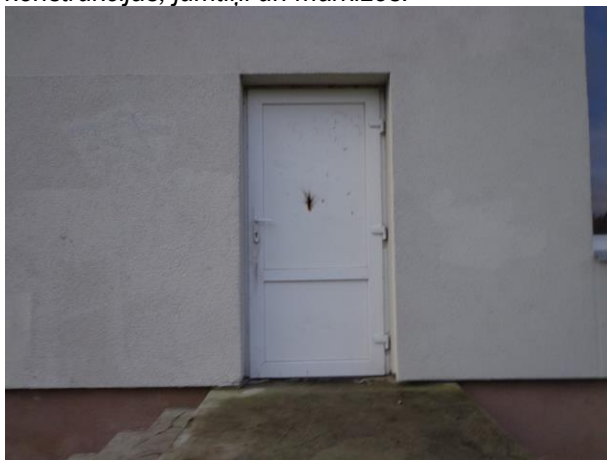
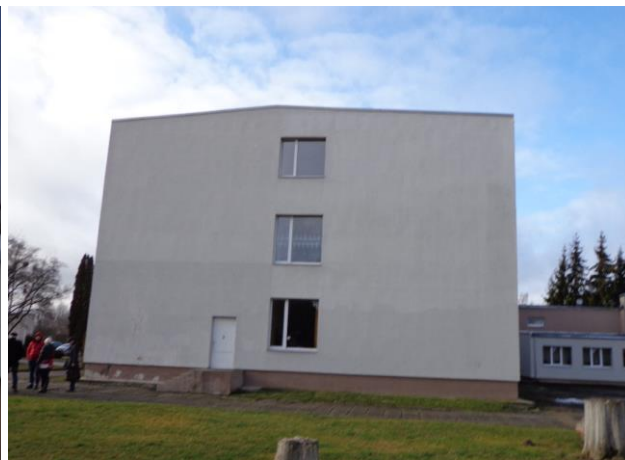
Apsektajā ēkas daļā ēkai ir uzstādīti logi no PVC rāmjiem ar stikla pakešu pildījumu. Kopumā logu tehniskais stāvoklis vērtējams kā **apmierinošs**. Konkrētajā ēkas daļā izbūvētajai ieejai ēkā ir PVC ārdurvis, kuras ir **apmierinošā** stāvoklī.
