**ŪDENSTORŅA
PLATONES PAGASTĀ,
JELGAVAS NOVADĀ**

TEHNISKĀS APSEKOŠANAS ATZINUMS

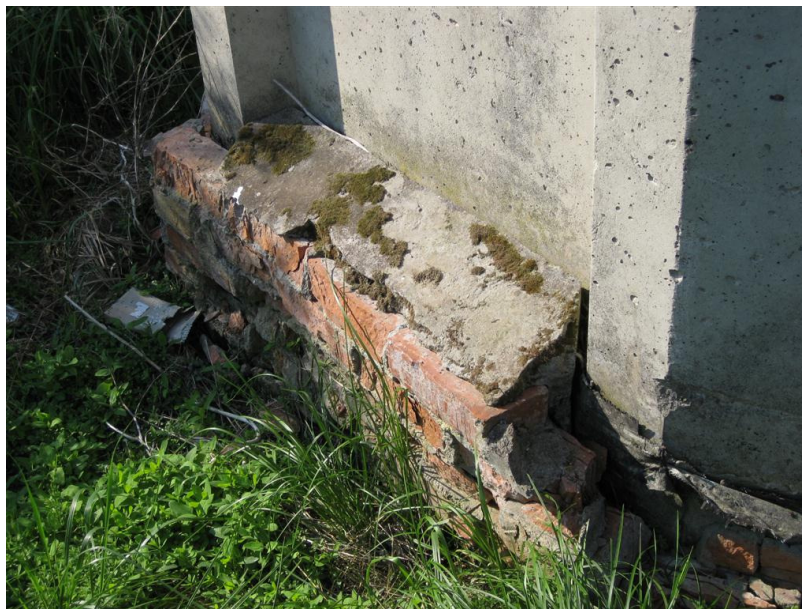
4.1.	Ūdenstorņa pamati, apmale ap ēku	20, --
<p>Pamati veidoti, samonolitizējot kopā dzelzsbetona čaulu blokus. Uz pamatu ārējās virsmas konstatētas vertikālās hidroizolācijas paliekas. Ēkai nav novērotas izteiktas novirzes no vertikālītātes, kas liek secināt, ka pamatu vai pamatņu deformācija nav notikusi. Pasūtītāja izsniegtajā projekta tehnoloģiskajā dokumentācijā uzrādīts, ka pamatu iebūves dziļums no zemes virsmas līdz pamatu pēdas augšas atzīmei ~2,5m. Pasūtītāja izsniegtajā dokumentācijā nav norādes par pamatu konfigurāciju un izmēriem.</p> <p>Ūdenstorņa apakšējā daļa (pamatu daļa) iebūvēta līdz atzīmei -2,500, kas paredzēta vertikālo ūdens cauruļvadu novadīšanai līdz horizontālai šahtai zem zemes, kur tālāk cauruļvadi tiek pieslēgti ūdensapgādes sistēmai. Apsekošanas laikā šajā torņa pazemes daļā konstatēts ūdens (pazemes daļa applūdusi) ar piedrazojumiem (dotajā momentā ūdenstornī mitinās baloži). Objekta zemesgabālā 2011.gada maijā veikta inženierģeoloģiskā izpēte un paaugstināts gruntsūdens nav konstatēts. Saskaņā ar ģeoloģisko urbumu pamats balstās morēnas smilšmālā, zemesgabala absolūtā atzīme ~14,000, kas principā sakrīt ar tehniskajā dokumentācijā sniegto informāciju (14,250).</p> <p>Par iemeslu ūdens esamībai pamatu šahtas daļā var minēt sekojošus iemeslus:</p> <ol style="list-style-type: none"> 1. Pamatu vertikālā hidroizolācija ir savu laiku nokalpojusi un tā vairs pilnvērtīgi neveic savu funkciju, 2. zemesgabalam planējums nav veikts, kā rezultātā virszemes lietus ūdeņi satek pie ūdenstorņa konstrukcijām un brīvi var filtrēties cauri vertikālās hidroizolācijas paliekām, 3. esošo cauruļvadu ievadi-izvadi un šahta, kurā atrodas ūdensvadi, nav blīvi, kā rezultātā mitrums var infiltrēties gar neblīvajām spraugām; 4. ja ūdenstornī mitinās baloži, tas nozīmē, ka jumta lūka nav noslēgta un pa to, iespējams, iekšelpās nonāk lietus ūdens. <p>Cokola daļā no ārpuses veikti ķieģeļu mūrējumi, kas saplaisājuši un izdrupuši, to stāvoklis</p>

vērtējams kā neapmierinošs. Ap būvi netika konstatēta apmale vai kāds cits segums, kas kalpotu kā apmale. Jāatzīmē, ka esošās ēkas pieguļošās teritorijas konfigurācija nav uzskatāma par veiksmīgu, jo tā nenodrošina virszemes lietūs ūdens pilnvērtīgu novadīšanu prom no ēkas.

5.att. Cokola daļā izveidoti apmūrējumi, kas saplaisājuši un izdrupuši. Apmale ap ēku nav konstatēta.

Pēc vertikālās hidroizolācijas atjaunošanas, organizētas virszemes lietūs ūdens sistēmas izveidošanas, zemes līmeņa planējuma ar kritumu, vērstu prom no ūdenstornā, un apmales izveidošanas pamatu stāvoklis būs vērtējams kā apmierinošs.

- 10) Pēc drenāžas sistēmas izveidošanas izveidot apmali ap būvi no betona plāksnītēm, ievērojot to, ka apmales kritumam jābūt vērstam prom no ēkas un tai jābūt augstākai par pieguļošās teritorijas līmeni.

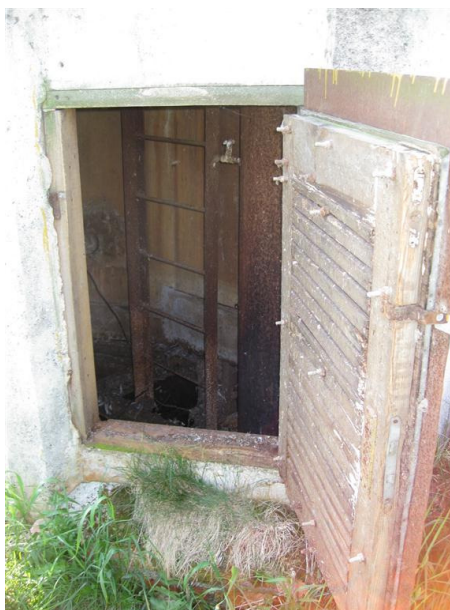
6.att. Ieejas mezgls. Apmale ap ēku nav konstatēta.

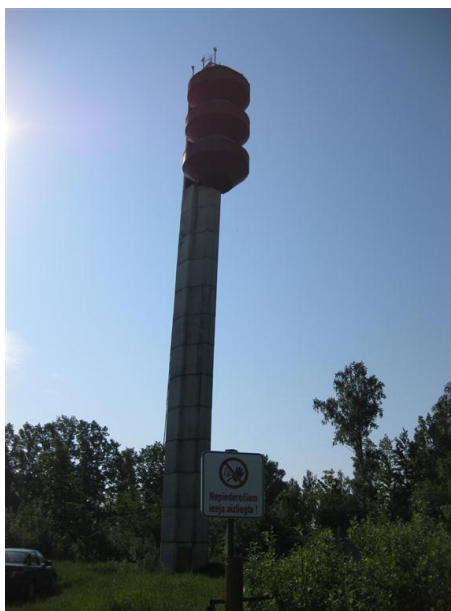
Ūdenstornā nesošo karkasu veido rombveidīgi saliekamā tipa dzelzsbetona čaulu bloki, kas savstarpēji samonolitizēti un uz kuriem augšējā daļā balstās trīs ūdens rezervuāri ar kopējo tilpumu 99 m³. Ārsienām vērojamas virsmas fiziskās novecošanās pazīmes, kas sekmējušās, jo virsmai nav uzklāts hidrofobs pārklājums – pārklājums, kas aizsargā virsmu no mitruma ietekmes. Ārsienu virsmai nav novēroti būtiski bojājumi – izteiktas vertikālās novirzes, izdrupumi vai plaisas.

Rekonstrukcijas darbu laikā nepieciešams veikt detalizētāku virsmu izpēti, kā arī nepieciešamības gadījumā veikt to remontu. Uz ūdenstornā uzstādītas sakaru antenas, rekonstrukcijas laikā veikt to stiprinājumu apsekošanu, nepieciešamības gadījumā veikt to pārmontēšanu. Antenu kabeļi stiprināti pie ūdenstornā ārējās malas.

Ārējo virsmu nepieciešams apstrādāt ar hidrofobu (mitrumu atgrūdošu) segumu.

Pēc ārējo virsmu aizsargāšanas no mitruma un ja nepieciešams remonta nesošās čaulas stāvoklis būs uzskatāms par apmierinošu.

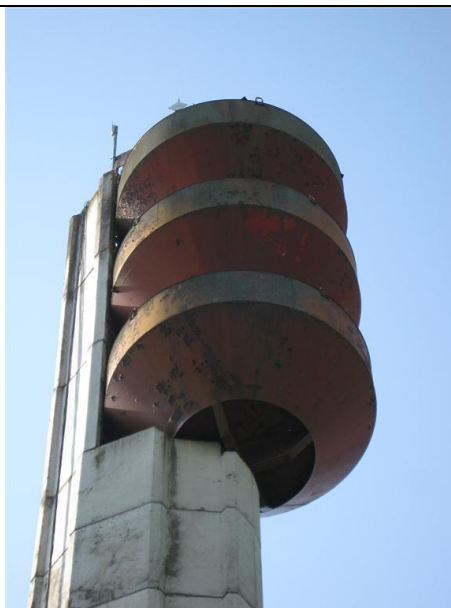
8.att. Ūdenstornņa rezervuāri.

Ūdenstornim ir trīs ūdens rezervuāri ar kopējo tilpumu 99m³, ar diametru ~4,5m – saskaņā ar pasūtītāja uzrādīto tehnisko dokumentāciju. Rezervuāra tilpnes no tērauda, to ārpusē vērojami krāsu nolupumi un virsmas korozija. Saskaņā ar pasūtītāja teikto ūdenstorni slēdza, jo tajā konstatētas nevēlamas baktērijas. Lai varētu izmantot esošo ūdenstornā ūdens rezervuārus, tos rekonstrukcijas laikā nepieciešams apsekot no iekšpuses un lemt par nepieciešamiem remontiem un izmantojamajiem dezinfekcijas pasākumiem, pasākumus un materiālus saskaņot ar sanitāro normu prasībām.

Pēc virsmas krāsojuma atjaunošanas, ūdens rezervuāru iekšējās virsmas remonta un dezinfekcijas kopējais stāvoklis būs vērtējams kā apmierinošs.

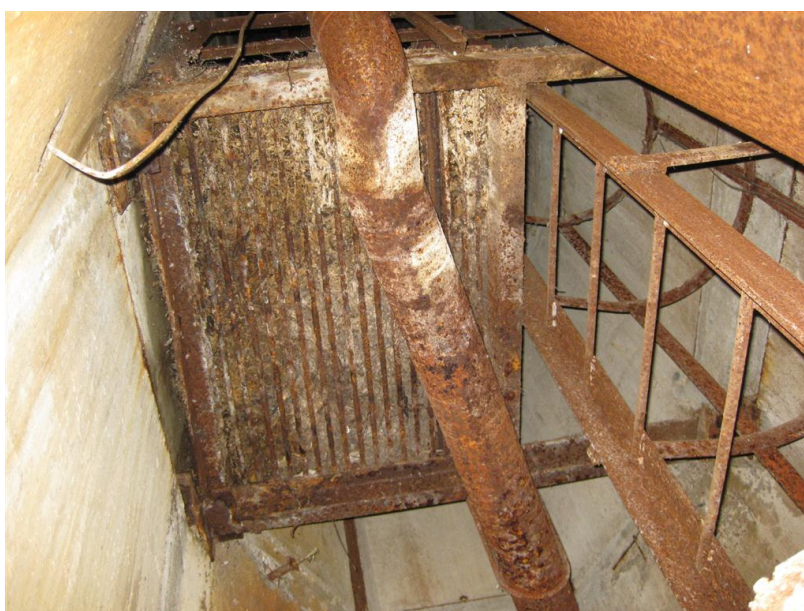
Kāpnes ūdenstornī izvietotas iekšējā daļā. Kāpnes veido tērauda profili, kas savstarpēji sametināti. Ik pēc ~3,5 m un no pirmā līmeņa uz otru pēc ~2 m izvietoti kāpņu laukumi. Apsekošanas laikā visām tērauda konstrukcijām novērojama izteikta korozija, ko visticamāk veicinājis lietus ūdens, kas konstrukcijām piekļuvis pa neaizvērtu jumta lūku.

9.att.Skats uz kāpnēm ūdenstornā iekšpusē.		
4.7.	Durvju ailu aizpildījumi	70
<p>Ūdenstornā iekšējā daļā var nokļūt caur durvīm, kas izvietotas ~30cm augstāk par zemes līmeni. Esošās durvis veidotas no koka dēļiem, kuriem no virspuses izveidots metāla lokšņu segums. Esošo durvju stāvoklis uzskatāms par neapmierinošu (blīvuma dēļ), to vietā nepieciešams uzstādīt blīvas slēdzamas durvis.</p>

Visām tērauda konstrukcijām nepieciešams veikt antikoroziņas pasākumus – tās attīrīt no rūsas un pēc tam uzklāt antikoroziņas pārklājumu. Drošības nolūkos, pakāpieniem ieteicams izveidot pretslīdošu segumu, piemēram, pakāpieniem uzlīmēt pretslīdēšanas lentas.

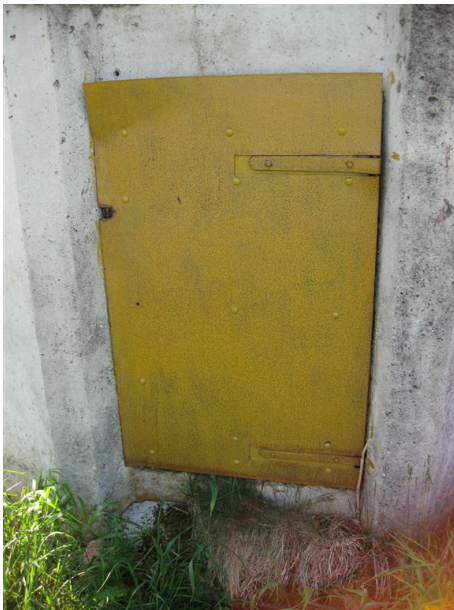
10.att. Esošo durvju aizpildījums. To blīvums ir apšaubāms.		
4.8.	Lietus ūdens noteksisstēmas	---
<p>Būvei un zemesgabālā nav izveidotas lietus ūdens noteksisstēmas. Lai varētu normāli ekspluatēt ūdenstorni un konstrukcijas būtu aizsargātas no virszemes ūdens ietekmes, ir nepieciešams izveidot reljefu ar kritumu vērstu prom no ūdenstornā. Zemesgabalam ieteicams izveidot uzbērumu ar planējumu attiecībā pret apkārtējiem zemes gabaliem. Ūdenstornim apkārt pa perimetru nepieciešams izveidot bruģētu apmali un iebrauktuvei nepieciešams izveidot stingru seguma, lai ūdenstornim varētu brīvi piekļūt jebkurā gadalaikā un veikt nepieciešamo apkopi.</p>

- 13) Esošās durvis nepieciešams nomainīt pret blīvām durvīm.
- 14) Visām tērauda konstrukcijām nepieciešams veikt antikorozijs pasākumus – tās attīrīt no rūsas un pēc tam uzklājot antikorozijs pārklājumu.

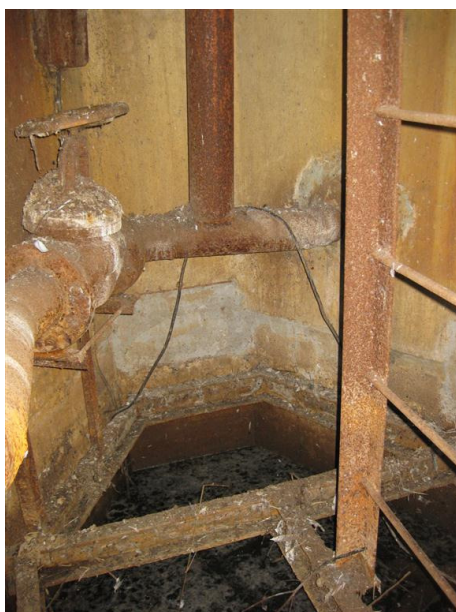
Ūdensvadi izgatavoti no tērauda – pēc tehnoloģiskā projekta galvenā ūdensapgādes caurules diametrs 400 mm, pārplūdes ūdensvada diametrs 150 mm. No ārpuses tie stipri korodējuši. Saskaņā ar apsaimniekotāja teikto un par ko varēja pārliecināties apsekošanas laikā, sala ietekmē ūdensvadi atsevišķās vietās saplīsuši – atsevišķi plīsumi novērsti - sametinot. Esošo ūdensvadu stāvoklis vērtējams kā neapmierinošs un to turpmāka ekspluatācijas atsākšana ir apšaubāma no sanitāro normu viedokļa, kā arī ir apšaubāma esošo noslēgvārstu normālas ekspluatācijas iespējamība.

11.att. Esošie cauruļvadi un noslēgkrāni stipri korodējuši. Šahtu daļa applūdusi.

Esošos ūdensvada apgādes cauruļvadus nepieciešams nomainīt pret mūsdienām un sanitārajām normām atbilstošiem.

- 6) Visi ūdensvadu izvadi jānoblīvē, tādējādi nodrošinot ūdenstornā konstrukciju iekšpusē aizsardzību no mitruma.
- 7) Nepieciešams atsūknēt esošo ūdeni šahtas daļā un veikt šahtas attīrīšanu no gružiem un netīrumiem.

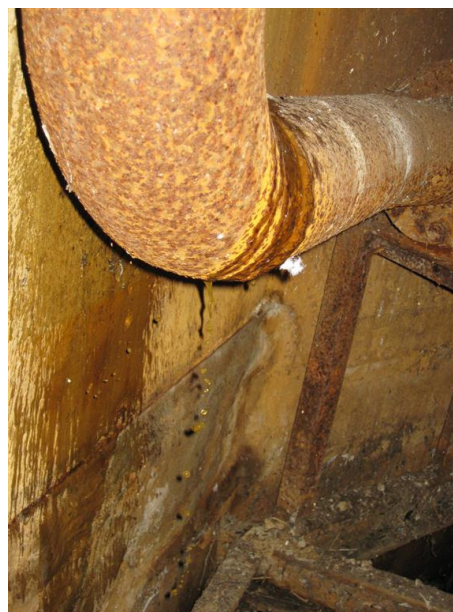
12.att. Atsevišķās vietās sala ietekmē ūdens caurules saplīsušas.
