Līvērzes ciema aizsargdambja inventarizācija "Jelgavas novads, Līvērzes pagasts
Līgums Nr. JNP/5-34.3/15/220, noslēgts 13.04.2015

Līvērzes ciema aizsargdambja inventarizācija

Zemes kadastra apzīmējumi: 546 2006 0384, 546 2006 0383, 546 2006 0379 un 546 2006 0204

2015

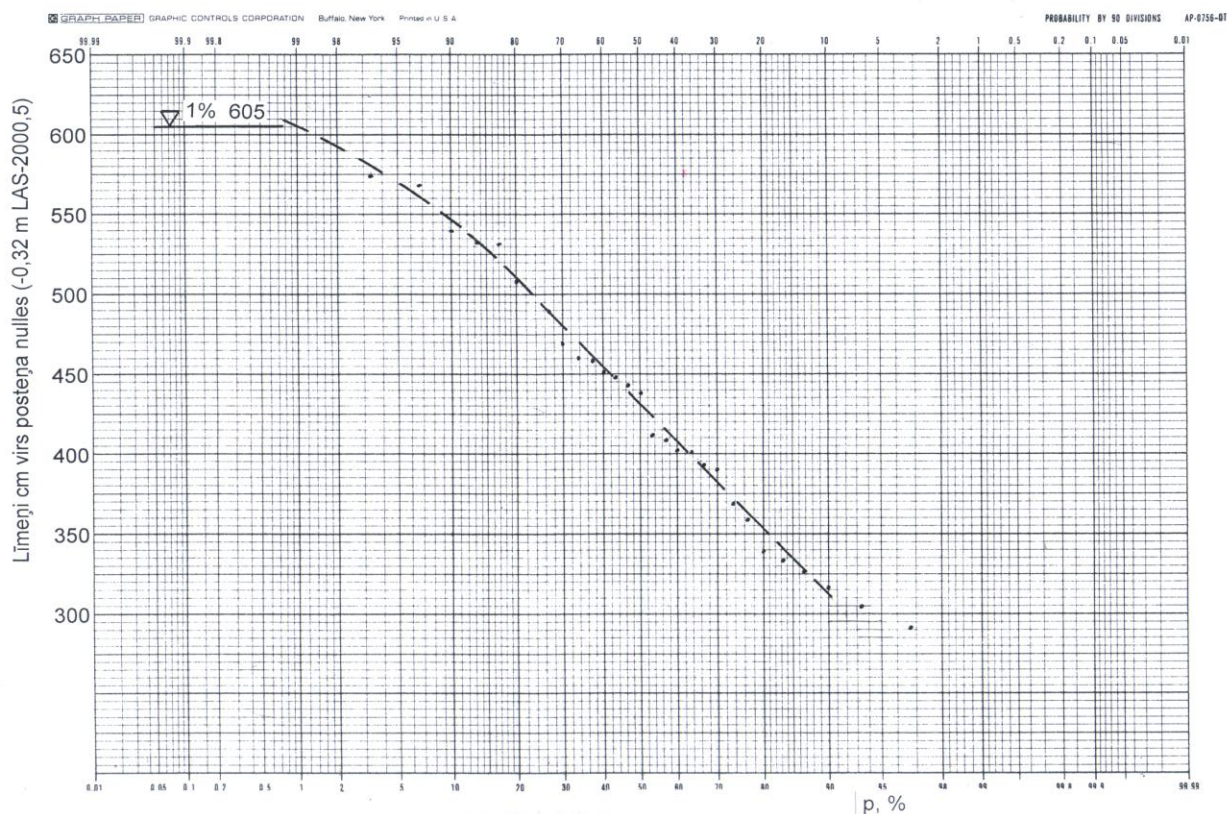
Attēls Nr.1

Empīriskā maksimālo līmeņu līkne Hāzena varbūtību tīklā.

No līknes redzams, ka varbūtīgumā $p = 1\%$ orientējoša maksimālā līmeņa atzīme ir 605 cm, jeb 6,05 m virs posteņa nulles jeb **5,73 m LAS-2000,5**.

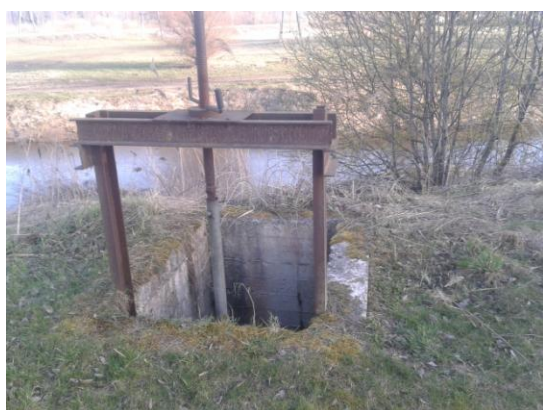
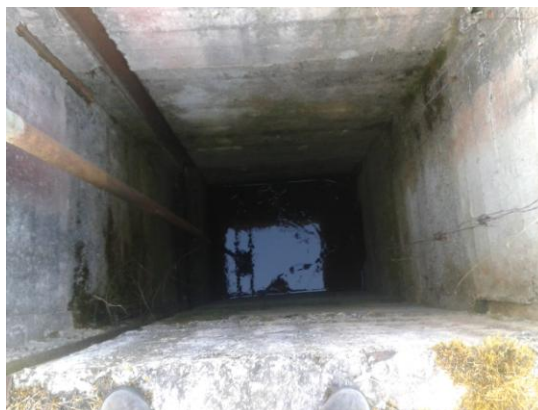
3.1. pik 00/35, Būve Nr.1. Meniķis

Izlaides meniķis izbūvēts no monolītā dzelzsbetona 1000 x 1500 mm. Meniķa dziļums 3800 mm. Ūdens no novadgrāvja pa dzelzsbetona cauruli ar iekšējo Ø400 mm caur meniķi tiek novadīts uz Bērzes upi. Ūdens izplūdes daļā dzelzsbetona caurules ir ar iekšējo Ø400 mm. Savukārt, ja upē ceļas ūdens līmenis, ar meniķa palīdzību tiek nodrošināts, lai ūdens no upes neieplūstu

drenāžas sistēmās. To nodrošina meniķī ievietotais koka aizvars, kas paceļams un nolaižams ar skrūves sviru.

Koka aizvars laika gaitā ir pilnībā bojāts un nepieciešama tā pilnīgā nomaina. Svira un sviras skrūve ir korodējušas, kas neļauj savlaicīgi noslēgt vai atvērt drenāžas sistēmu, kā tas bijis paredzēts projektā. Normālajā ekspluatācijas laikā aizvaram jābūt paceltā stāvoklī, tikai palu laikā ūdens līmenim ceļoties augstāk par **atz.2,30** m vjl. tam jābūt nolaistā stāvoklī. Apsekojot aizsargdambi, vizuāli radās iespaids, ka pēdējās desmitgades laikā tajā izvietotās hidrotehniskās būves nav pienācīgi uzturētas, par ko liecina meniķa tehniskais stāvoklis, kā arī meniķa dibens nav tīrīts un tas ir piegrūžots. **Nekavējoties, meniķa augšējo daļu nosegt vai uz tā uzstādīt vāku, lai novērstu cilvēku iekrišanu meniķī.** Veicot meniķa atjaunošanas darbus, vienlaicīgi, būtu ieteicams meniķa caurteku izskalot, iztīrīt caurtekas ieplūdes daļu, atjaunot caurtekas izplūdes teknes daļu.

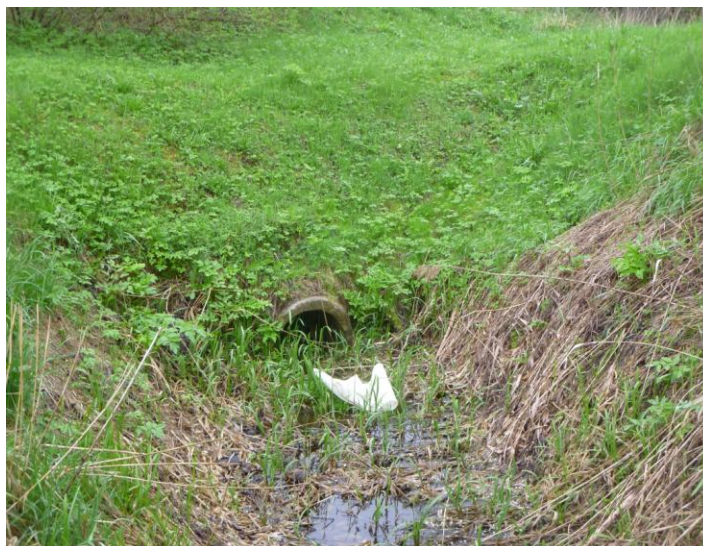
Attēls Nr.5

Skats uz ieplūdes dzelzsbetona caurteku no novadgrāvja puses virzienā uz meniķi pik. 00/35

Pastāvošajai caurtekai, pik. 00/35, nepieciešams remonts, jāattīra no pieskalojumiem caurtekā un jāatjauno gala nostiprinājums. Minimālais grunts uzbērumš virs caurtekas, ja tiek veidota brauktuve - vismaz 60 cm.

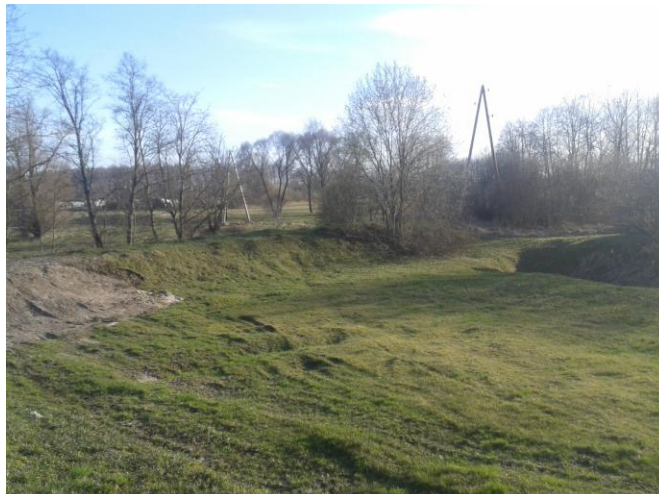
Attēls Nr.6

Posmā pie pik. 0/42, aizsargdambi šķērso 20 kV elektrolīnija, kuras balsts atrodas uz aizsargdambja lejas bjeļa nogāzes. Lai veiktu grāvju Nr. 1 un Nr. 2 pārtīrīšanu, būvdarbi jāveic ar mazgabarīta tehniku. Tāpēc aizsargdambja atjaunošanas laikā rekomendējam pārnest 20 kV elektropārvades līniju balstu, jo pretējā gadījumā ir apgrūtināta būvniecības tehnika pārvietošana, kā arī, ja gadījumā ir nepieciešama aizsargdambja atjaunošana, nav iespējama tehnikas pārvietošana un materiālu pievešana pa aizsargdambi, jo piekļūšana aizsargdambim ir tikai pa dambja kori.

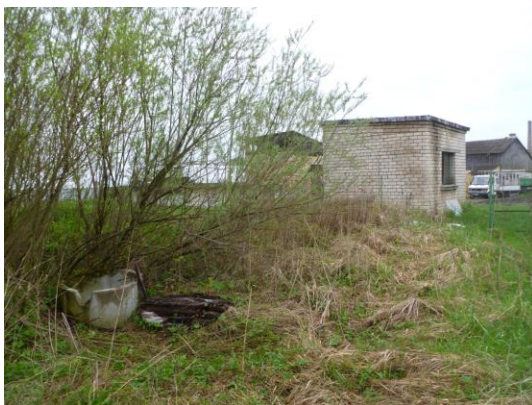
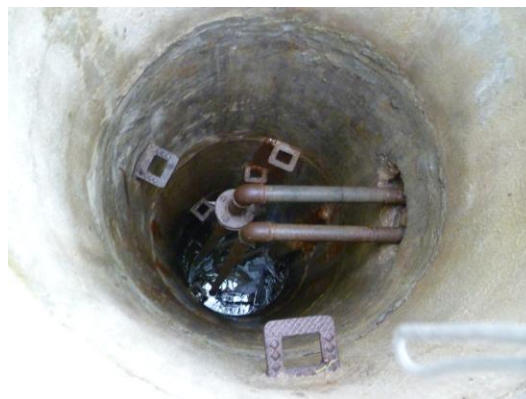
3.3. pik. 00/45, Būve Nr.2 Aka

Aizsargdambja lejas daļā izveidota dzelzsbetonu grodu aka ar \varnothing 1000 mm. Kopējais akas dziļums 5000mm. Aka izveidota ar mērķi ūdens padevei uz blakus esošām siltumnīcām. Aka atrodas uz kadastra ar apzīmējumu 546 2006 0379, savukārt, lietotājs ir ar kadastra apzīmējumu 546 2006 0108. Apsekošanas laikā netika noskaidrots, kurš ir atbildīgs par akas tehnisko stāvokli, savukārt, vizuāli radās iespaids, ka pēdējo gadu laikā aka netiek izmantota tai paredzētiem mērķiem, par ko liecina, blakus izveidotais jauns PVC cauruļvads \varnothing 50 mm, kas ir ierakts aptuveni 300 -400mm dziļi un šķērso aizsargdambja kori tieši uz Bērzes upi, kur izveidota jauna ūdens ieņemšanas vieta.

Likvidēt aku kā ūdens padevi laistīšanai uz siltumnīcām un to pārveidot par kontrolaku, caur to izveidot jaunu drenāžas sistēmu ar PVC cauruli ar $\varnothing 120-150$ mm no grāvja Nr. 2 uz novadgrāvi Nr.1 iepriekš demontējot metāla cauruļvadus un mehānismus, kas bija paredzēti laistīšanai.

Nepieļaut patvaļīgu dambja bojāšanu un nesaskaņotu ūdens ņemšanas vietu ierīkošanu dambja tuvumā.

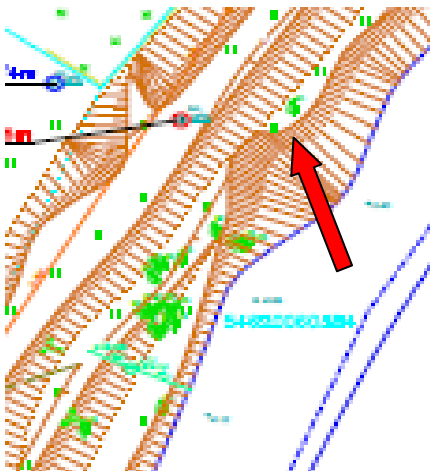
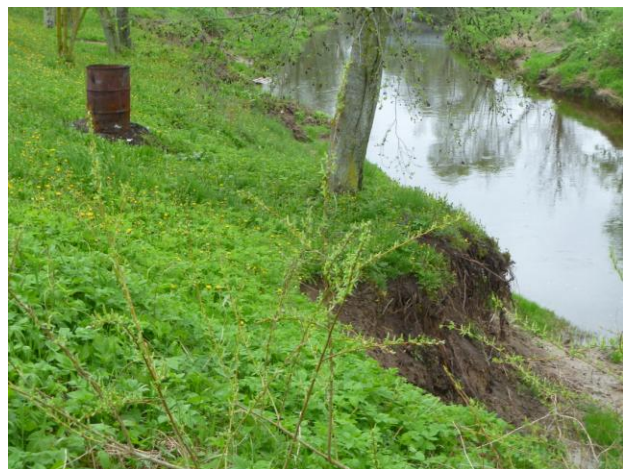
3.4. pik 01/35 stāvās nogāzes nogruvums

Līvberzes ciema aizsargdambi, galvenokārt, veido irdena saguluma pārrakta puteklaina smilts, kas vietām satur smalkas smilts, mālsmilts vai smilšmāla lēcas. Uzbēruma irdenais sagulums visticamāk veicina arī dambja izbrukšanu, kas vietām novērojama dambja labajā pusē. Dabīgi veidojušies apaugumi un koki vēl vairāk vājina nestspējas grunts. Ūdens no nogāzes kores caur apaugumu un koku sakņu sistēmu filtrē ūdeņus un rada plaisas dambja virsmā rada priekšnosacījumus ūdens uzkrāšanai un tā infiltrācijai dambja ķermenī. Tas rada papildus bīdes slodzes uz nogāzes un vienlaicīgi samazina pretestību nobīdei, jo samazinās efektīvās normālās slodzes. Tādejādi, ja ūdens infitrējas nogāzes grunts masīvā, nogāzes noturības drošības koeficients samazinās. Nogāzēs ar salīdzinoši zemu drošības koeficientu tas var izraisīt nogāzes grunts masīvas deformācijas (noslīdēšanu).

Šī iemesla dēļ ir svarīgi, lai dambja virsma būtu līdzena. Jebkuras bedres un padziļinājumi uz dambja nogāzēm un kores vai bermas ir jāaizpilda ar dambi veidojošo grunts materiālu. Ir jānodrošina, lai lietus ūdens plūst pa dambja virsmu un neuzkrājas uz dambja.

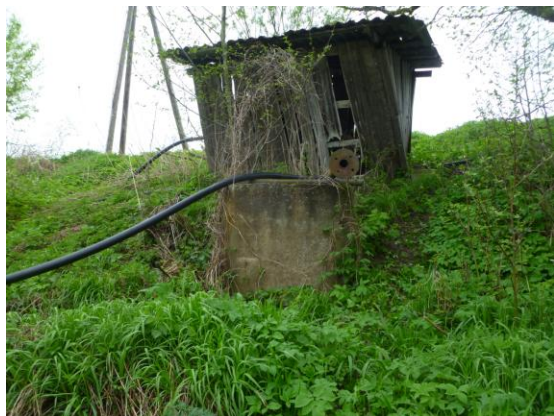
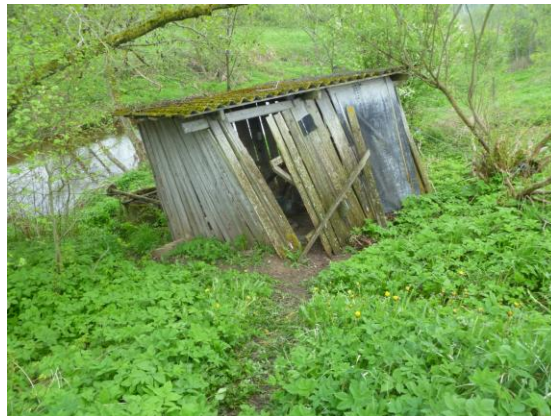
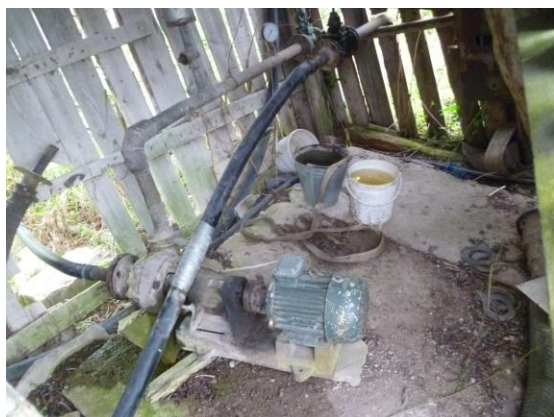
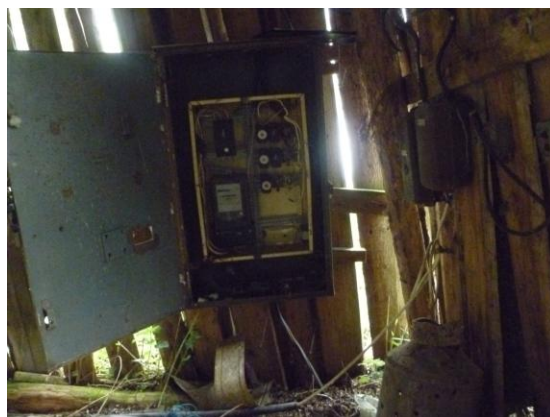
3.5. pik. 01/63, Būve Nr.3 Aka

Aizsardambja augšas daļā izveidota ūdens sūkņēšanas stacija. Sūkņotavā uzstādīts sūknis ar ražību 8-12 m³/h ar elektrodzinēja jaudu aptuveni 2 kW un celšanas augstumu vismaz 15-18m, kurai pieslēgts PVC cauruļvads Ø65mm. Sūkņotavā uzstādīta elektrouzskaites un sūkņa palaišanas vadības skapis, kurš neatbilst Latvijas energostandarta LEK 025 prasībām.

Zemāk sūkņotavai atrodas dzelzsbetonu grodu aka ar Ø 1000 mm un kopējais akas dziļums 3000mm. Aka sākotnēji ir bijusi izveidota ar mērķi ūdens ņemšanai sūkņotavai un tālākai ūdens padošanai uz blakus esošām laistīšanas platībām uz kadastra ar apzīmējumu 546 2006 0272 un 546 2006 0249. Šobrīd aka ūdens iesūkņēšanai uz sūkņotavu netiek izmantota. Apsekošanas laikā netika noskaidrots, kurš ir atbildīgs par akas un sūkņotavas tehnisko stāvokli. Blakus esošo platību apūdeņošanai vai laistīšanai tiek izmantotas vairākas mobilās nerūpnieciski izveidotas sūkņotavas. Priekšlikums sūkņotavas ēku pilnībā nojaukt un tā vietā uzstādīt rūpnieciska izpildījuma mobilas sūkņotavas, kas atbilst elektrodrošības standarta LEK -025 prasībām.

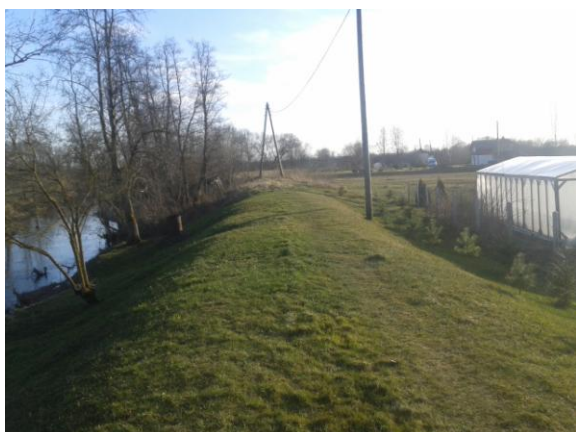
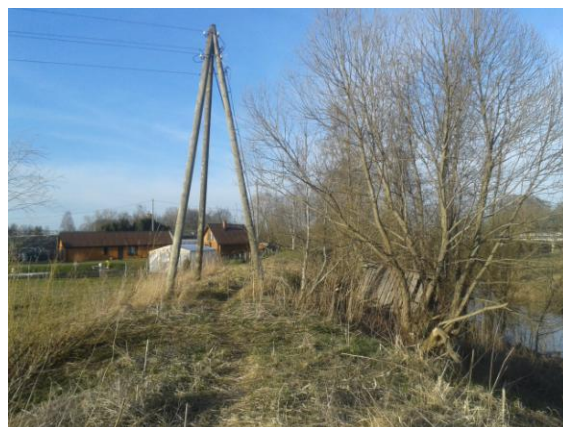
3.6. Pik 01/23 un pik 01/71

Uz aizsargdambja pik. 01/23 un pik. 01/71 augšējās kores un lejas bjefa nogāzes šķērso 0,4 kV elektropārvades līnija. Aizsargdambja atjaunošanas laikā rekomendējas pārnest 0,4 kV elektropārvades līniju vai arī rekonstrukcijas laikā 0,4 kV pārvades līniju izveidot kabeļu izpildījumā, jo pretējā gadījumā nav iespējams pārvietot būvniecības tehniku, kā arī, ja gadījumā ir nepieciešama aizsargdambja bojāto vietu atjaunošana nav iespējama tehnikas pārvietošana un materiālu pievešana pa aizsargdambi, jo piekļūšana aizsargdambim ir tikai pa dambja kori.

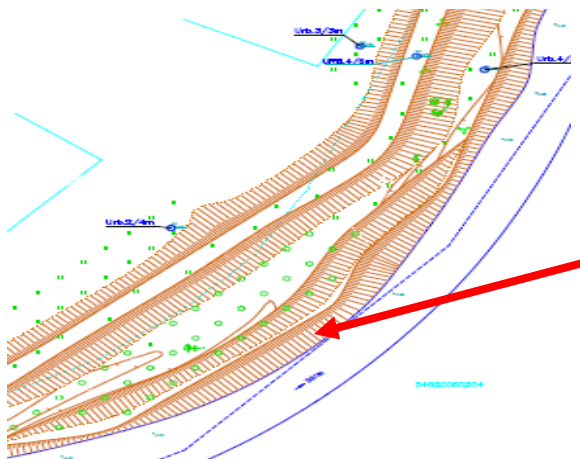
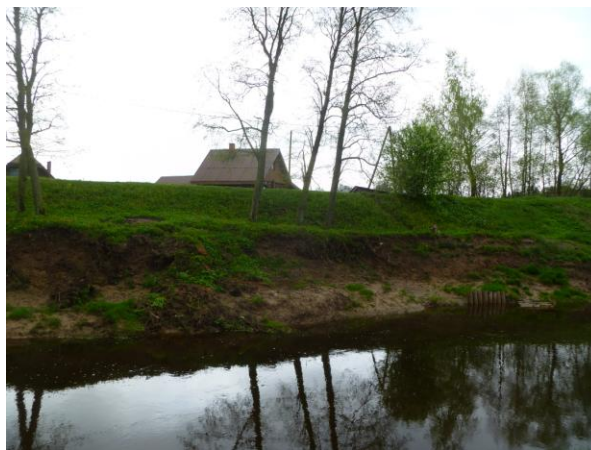
3.7. pik. 01/70 līdz 02/25. Nogāzes nogruvums

Nogāzes nogruvuma iemeslus un ieteikumus to novēršanai skatīt punktā 3.4.

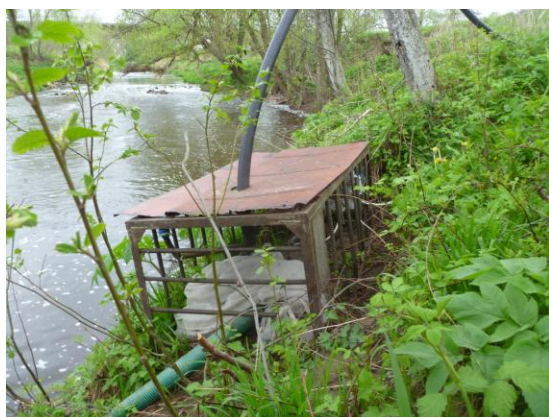
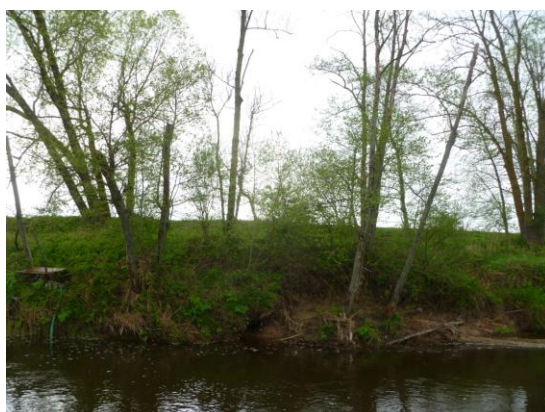
3.8. Pik 02/56 Nogāzes nogruvums

Nogāzes nogruvuma iemeslus un ieteikumus to novēršanai skatīt punktā 3.4.

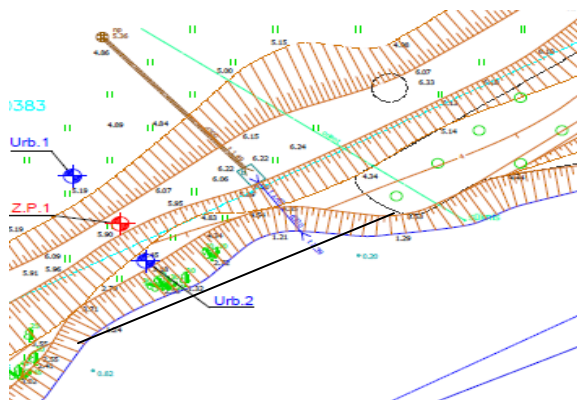
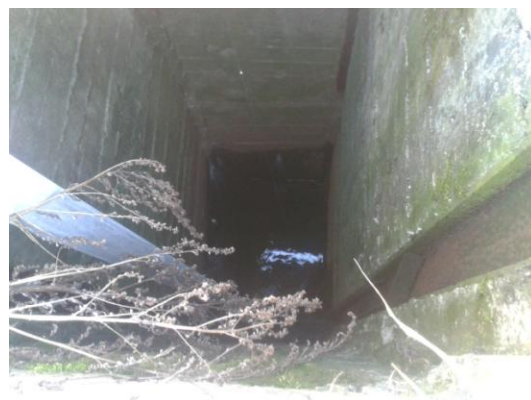
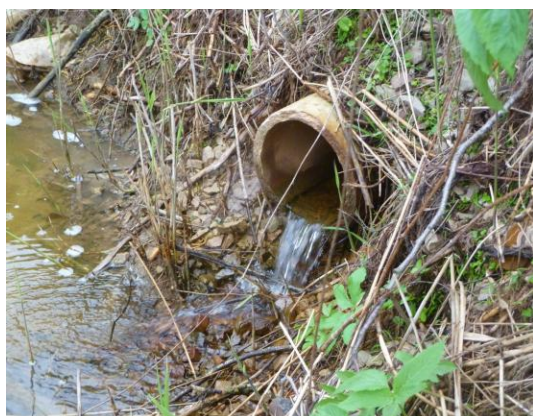
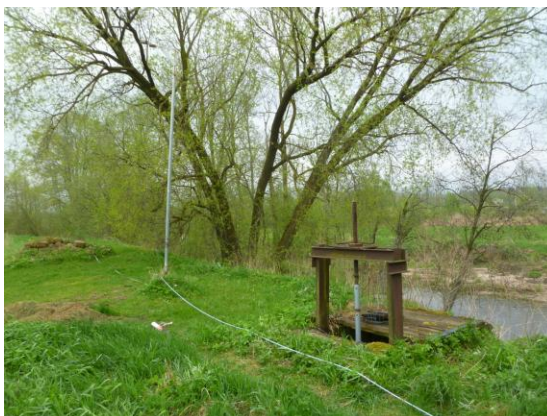
3.9. pik. 03/30, Būve Nr.4 Meniķis

Ūdens izlaides meniķis izbūvēts no monolītā dzelzsbetona 1000 x 1500 mm. Meniķa dziļums 4700 mm. Ūdens no slēgtās meliorācijas sistēmas caur aku Nr.2 pa dzelzsbetona cauruli Ø230mm caur meniķi tiek novadīts Bērzes upē. Ūdens izplūdes daļā dzelzsbetona caurule ir Ø230mm. Meniķa funkcija ir tāda pati kā punktā 3.1. aprakstītai būvei Nr.1. Defektu aprakstu un ieteikumus to novēršanai skatīt punktā 3.1.

Uz dambja nogāzes kores ir laukakmeņu krāvums ko var izmantot nogāzes nogruvuma atjaunošanas stiprināšanai.

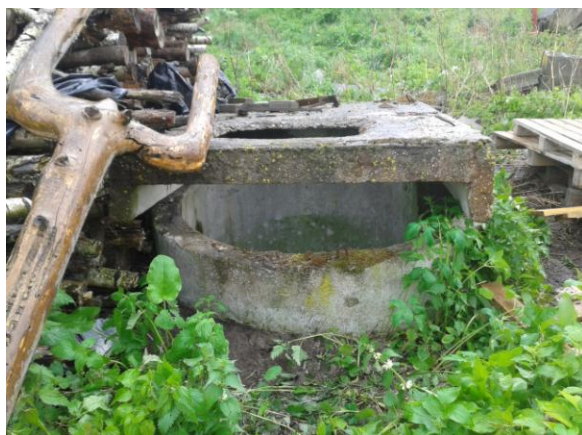
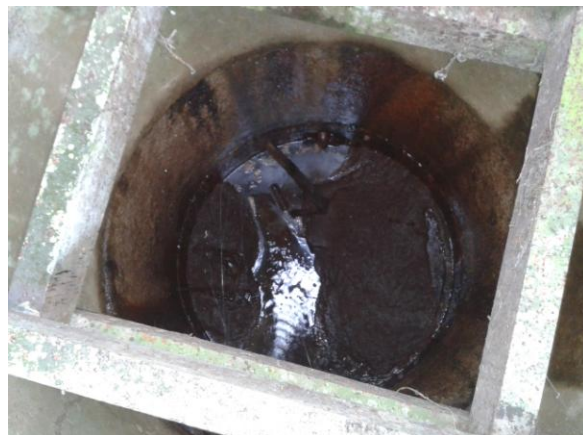
3.10. pik. 03/30,Būve Nr.5 Aka

Aizsardambja lejas daļā izveidota dzelzsbetonu grodu aka ar \varnothing 1500 mm. Kopējais akas dziļums aptuveni 4000mm. Akas dibens ir aizdambēts ar dažādiem materiāliem, kas neļauj precīzi noteikt akas dziļumu. Aka izveidota ar mērķi ūdens savākšanai no meliorācijas sistēmas. Aka atrodas uz kadastra ar apzīmējumu 546 2006 0383. Savāktais ūdens pa dzelzsbetona cauruli tiek novadīts uz Būvi Nr. 4 Meniķis. Drenāžas kolektoru nepieciešams iztīrīt no gružiem un aizsērējuma. Nepieciešamības gadījumā jāveic kolektora un meniķa savienojošās caurules skalošana.

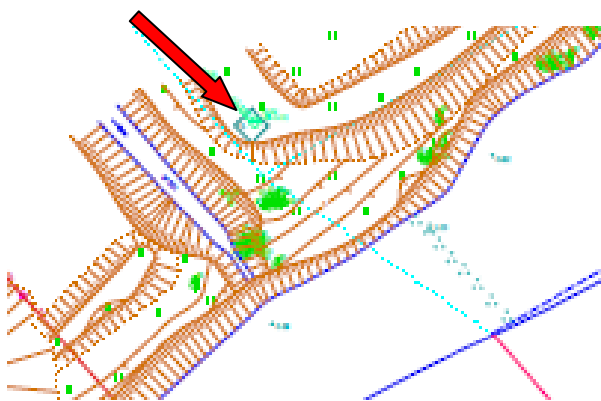
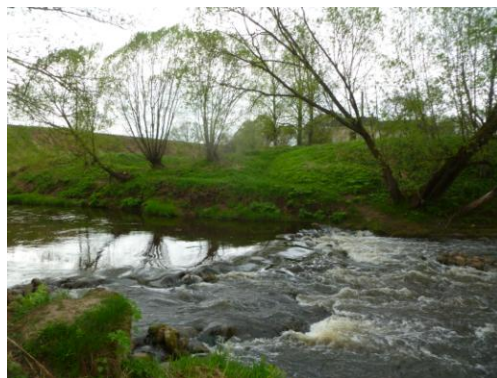
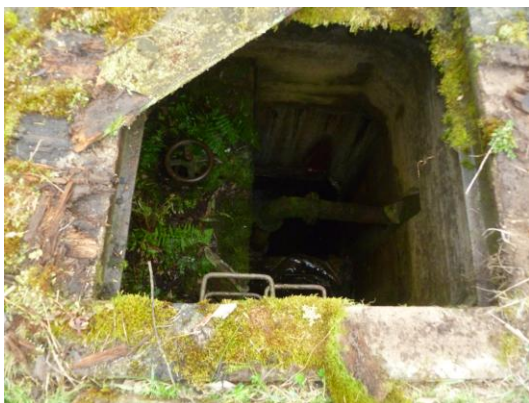
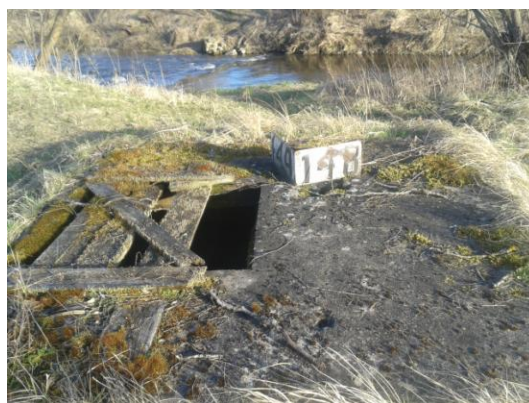
3.11. pik. 03/71Būve Nr.5 LDz aka

Latvijas dzelzceļa ūdens apgādes aka tvaika lokomotīvēm, kas ir bijusi izveidota pirms aizsargdambja izbūves, par ko liecina, akas dibena grodi aptuveni 1000 mm no apakšas izveidoti no koka. Akas augšējā daļa izbūvēta no monolītā dzelzsbetona 2500 x 2500 akas dziļums ir aptuveni 5000 mm. Ūdens padeve uz aku nodrošināja uzstādījums Berzes upes gultnē aptuveni 2 metru augstumā, lai ar ūdens spiedienu varētu paštecē padot ūdeni uz tvaika lokomotīvi ar sifona palīdzību.

Šobrīd, par uzstādījumu liecina tikai palikušais nelielās akmeņu krāces Bērzes upes gultnē. Aka šobrīd netiek ekspluatēta, tādēļ tā ir demontējama. Nepieciešams atrast un aiztamponēt vai demontēt akas ūdens pievades caurules. Veicot pārrunas ar LDz NĪ departamentu, tika saņemta atļauja būves demontāžai, to iepriekš rakstiski saskaņojot ar LDz NĪ departamentu.

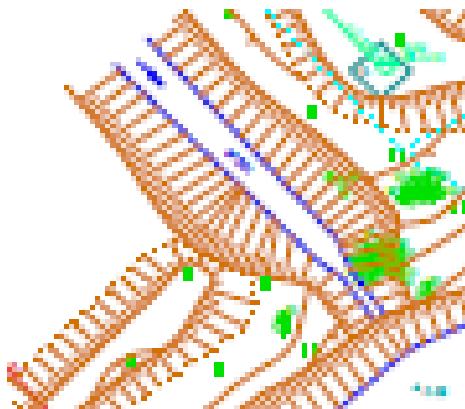
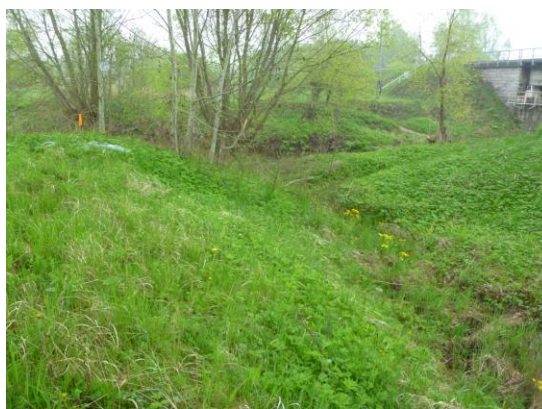
3.12. pik.03/76 Novadgrāvis Nr.3.

Meliorācijas sistēmas novadgrāvis Nr.3, kurš robežojas ar aizsargdambi ir aizsērējis un iebūvētā caurteka pie augstāk esošās mājas nestrādā pilnā atvērumā.

Novadgrāvis novada Bērzes upē meliorācijas ūdeņus no Līvberzes ciema teritorijas. Tā kā grāvja dibena atzīme ir 3,50-4,00m vjl. robežās, tas ir vistiešākais drauds teritoriju applūšanai paaugstināta upes līmeņa laikā. Nepieciešams grāvja izteku veidot meniķa veidā, kā tas ir darīts novadgrāvja Nr.1 un segtās drenāžas sistēmas gadījumā. Dambja rekonstrukcijas

projektēšanas gaitā ir jāieplāno ūdens izvades meniķa vai pretvārstu elementu izbūve, kuros tiktu novadīti meliorācijas sistēmu ūdeņi. Jāveic grāvju sistēmas uzmērījumi, lai noteiktu precīzu pretvārsta/meniķa iebūves augstumu. Vienlaicīgi novācams apaugums no grāvja trases. Virs šī brīža iztekas jāveido uzbērumš līdz nepieciešamajai dambja kores atzīmei. Nepieciešams veidot vienlaidu dambi līdz dzelzceļa uzbērumam ar vienādu dambja kores augstumu, tādējādi novēršot iespēju upes ūdeņiem nonākt aiz dambja.

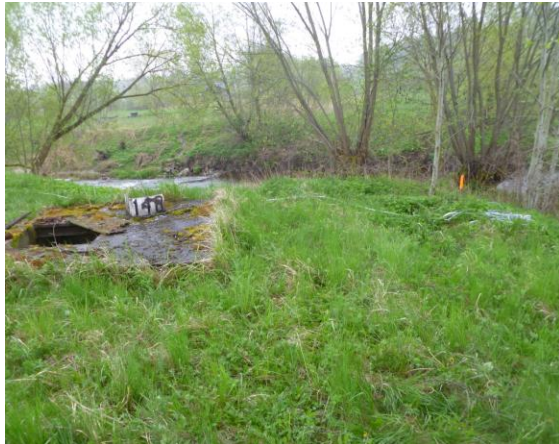
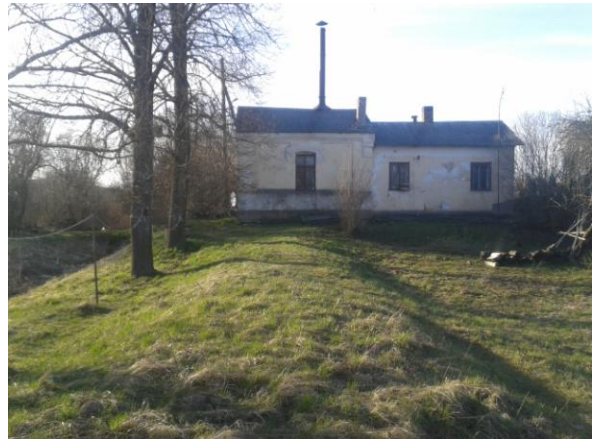
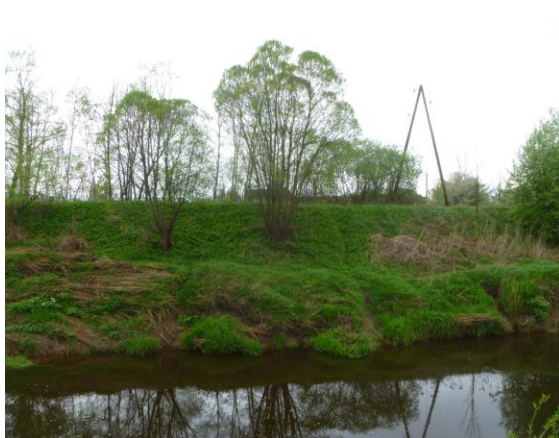
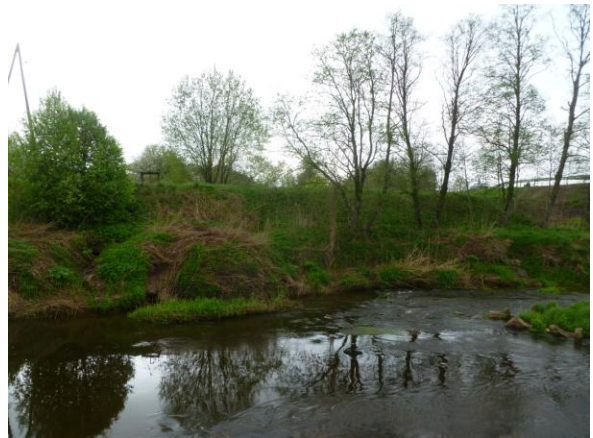
3.13. pik. 03/71 Dambja turpinājums līdz Dz/c tiltam

Nogāzes nogruvuma iemeslus un ieteikumus to novēršanai skatīt punktā 3.4.
