ARHITEKTONISKI – MĀKSLINIECISKĀ IZPĒTE (AMI)

PROJEKTS: *Zaļenieku komerciālās un amatniecības vidusskolas ēku kompleksa energoefektivitātes paaugstināšana, Zaļenieki, Zaļenieku pagasts, Jelgavas novads*

ADRESE: *"Zaļenieku komerciālās un amatniecības vidusskola", Zaļenieki, Zaļenieku pagasts, Jelgavas novads, LV-5477*

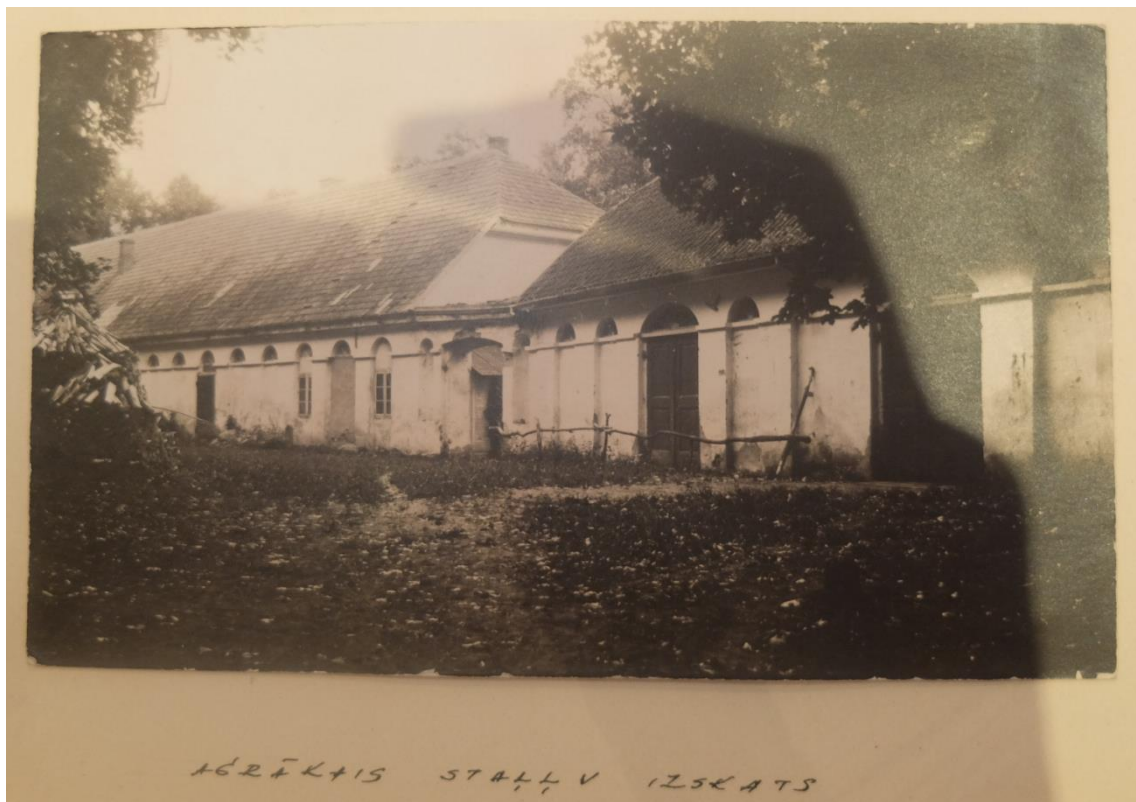
foto_1. (foto no skolas arhīva)

Ēka sākotnēji bijusi vienkārša ar "aukstajiem bēniņiem". 1949. gadā veiktajos būvdarbos, ir palielināts ēkas būvapjoms, izbūvējot ēkas otro stāvu. Līdz ar to ir zaudēts ēkas sākotnējais vēsturiskais plānojums un būvapjoms. Ēkai ir mainīta jumta konfigurācijai, kā arī segums. 2. stāvā logu ailu pārsedzes veidotas neievērojot vēsturisko principu – arkveida mūrējums, kā arī izbūvēti oderlogi 1.stāvā zem virslogiem. Ēkas centrālajā daļā ir izbūvēta kāpņu telpa, uz jumta izbūvēti jauni skursteņi/šahtas.

Sākotnēji ēkai bijuši virslogi pie arkveida pārsedzes, pusapļa formā, zem tā atradās mūris, dažviet bijuši logi, bet logu skaits bijis neliels (sk.foto_1 un foto_3.). Lielākā daļa 1.stāva logi ir izbūvēti 1949. gadā. Logu tips – oderlogi ar divām vērtņēm. Tiem raksturīgs T veida dalījums, veidojot rūtojumu 2:3.

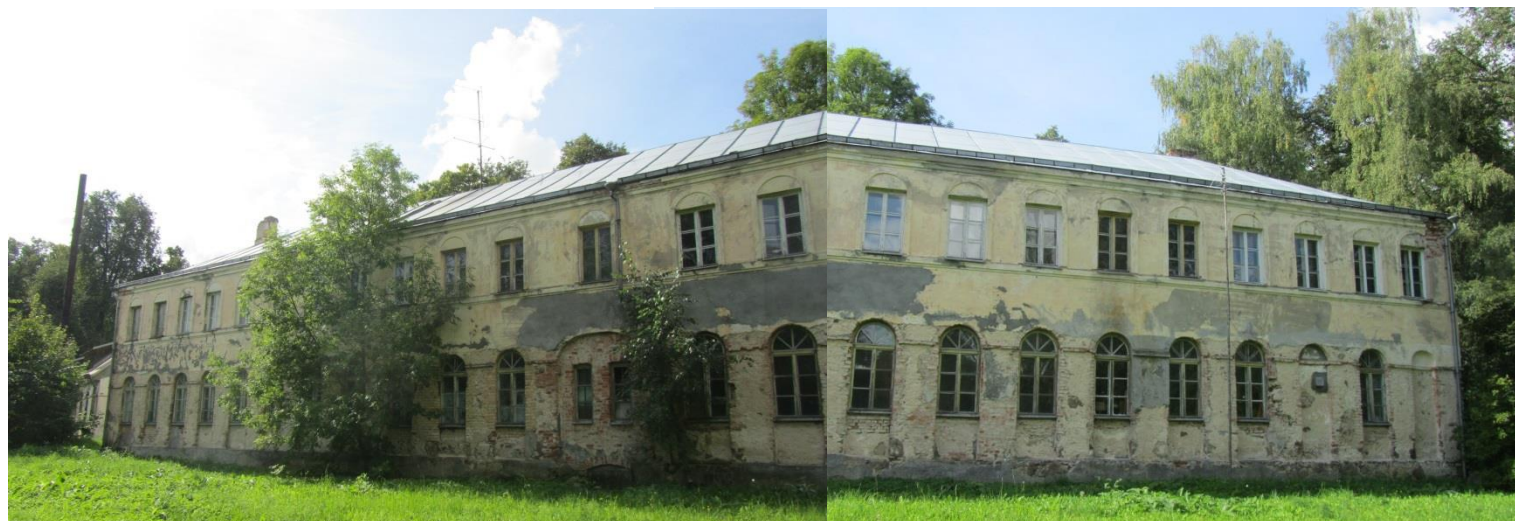
Foto_2.

Fasādes sienas un viršpamats apmests ar cementa-kaļķa bāzes apmetumu.

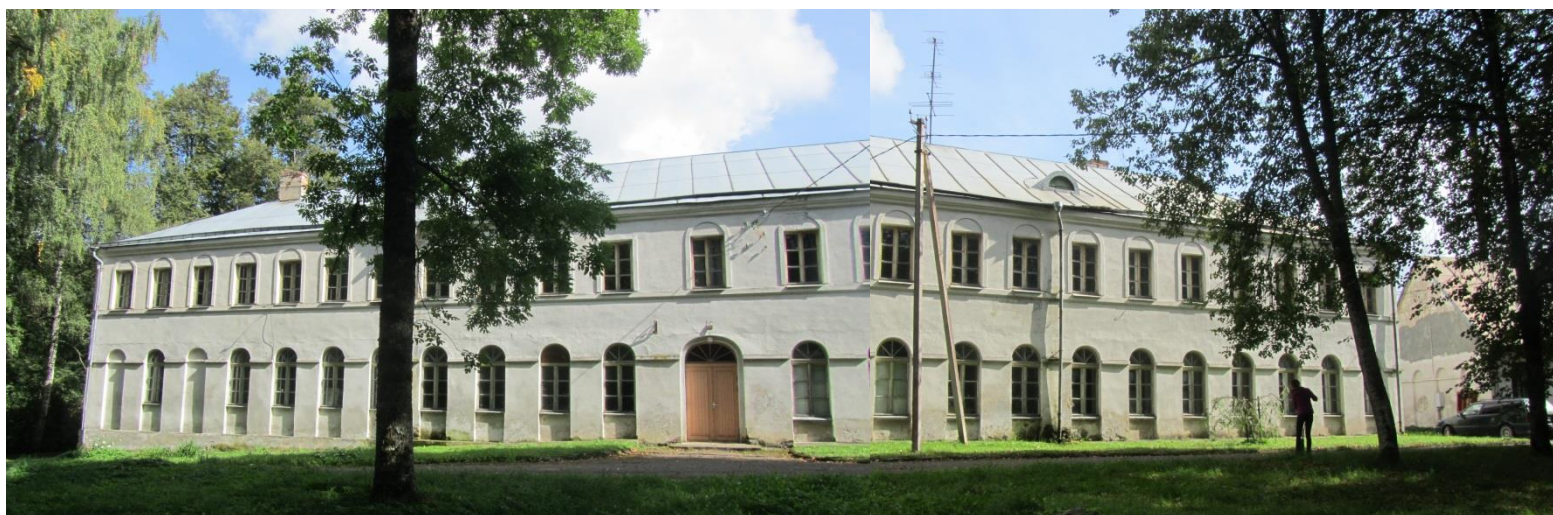
Foto_2.1.

Redzams atšķirīgs pārsedžu veidošanas princips (sk. foto 2.- 2.2.).

Jumtam visiem korpusiem izveidotas lietus ūdens horizontālās un vertikālās notekas. (sk. foto 2.- 2.2.).

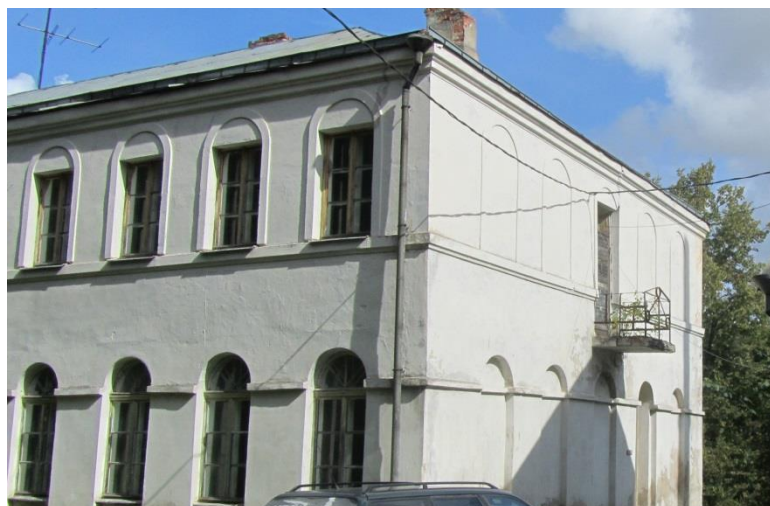
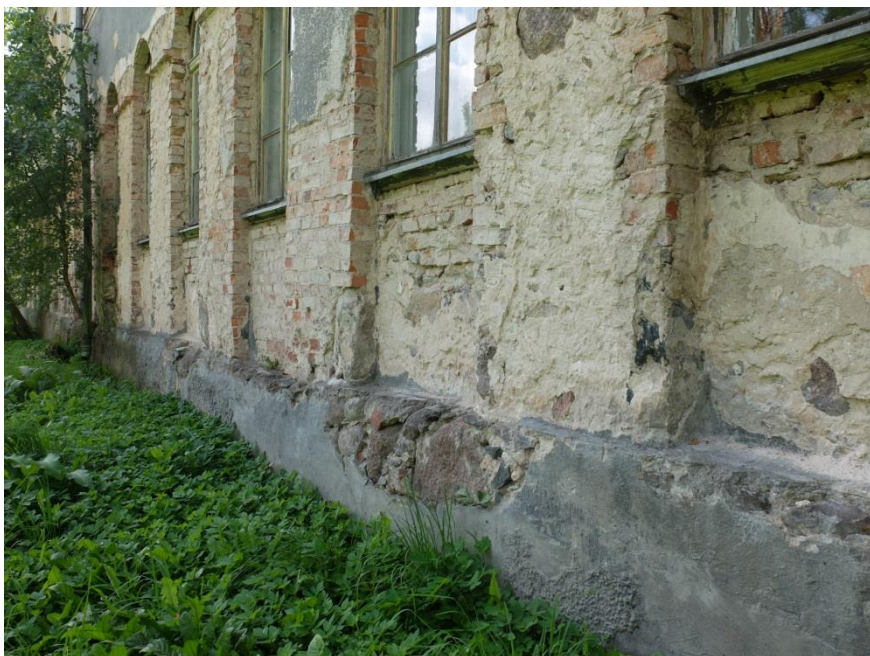
Foto_2.3.

Ārsienas veidotas no apmesta sarkanā māla ķieģeļa. Ķieģeļi izmūrēti dažādās plaknēs, veidojot logu ailu iedziļinājumu un akcentus starp logiem viena ķieģeļa augstumā izvirzot 1/3 ķieģeļa garumu uz āru. (sk. foto 2.3, 2.4.).

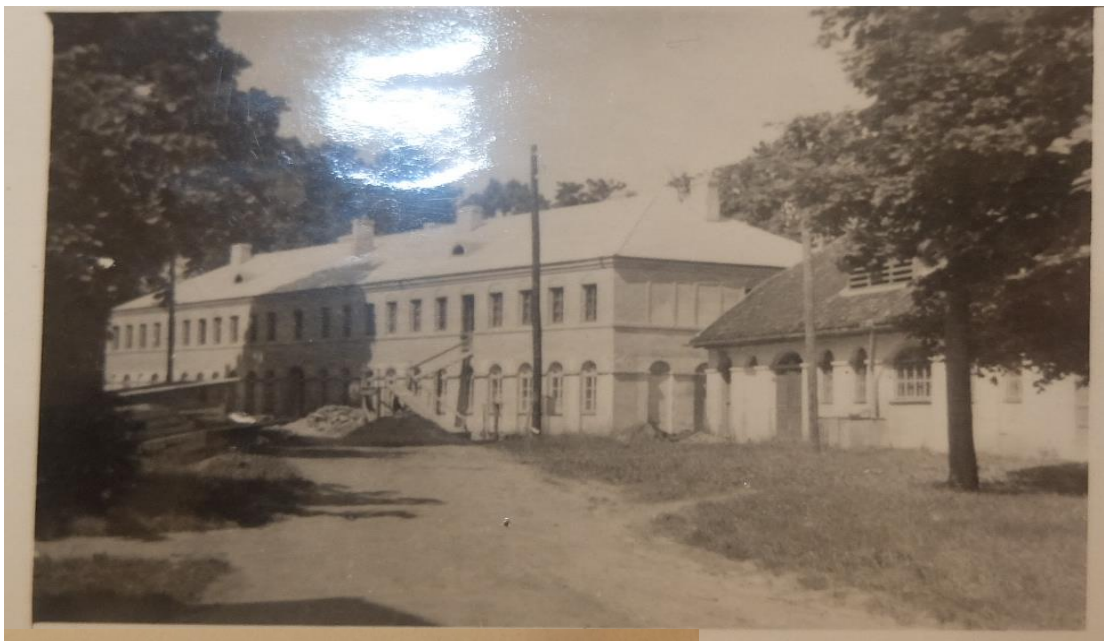
Foto 3.

1949.gadā ēka ir parbūvēta un ir izbūvēts otrais stāvs (sk. foto 3), šobrīd ir skārda lokšņu jumta segums. Ir mainīta spāru konstrukcija, veidota koka krēslu sistēma, nav saglabāta vēsturiskā konstrukcija kā arī jumta slīpuma leņķis un augstuma atzīme korē un dzegā ir atšķirīga no sākotnējās.

SKATS UZ STĀĻIEM 1949. G.
AR IZBŪVĒTO INTERNĀTU II. STĀVĀ

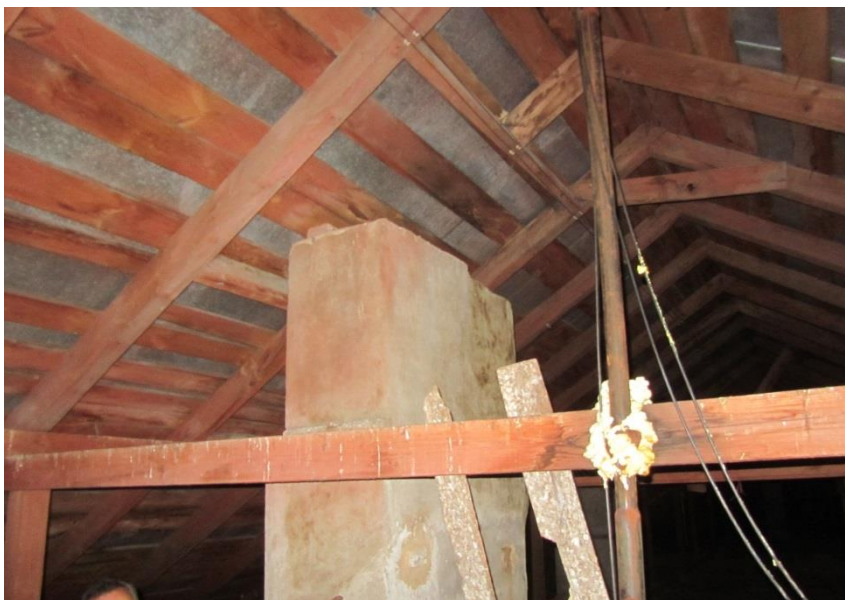
Foto 3.2

Pārsegums veidots no koka konstrukcijas. Ēkai ir koka siju pārsegums, kas balstās uz nesošām ķieģeļu mūra sienām.

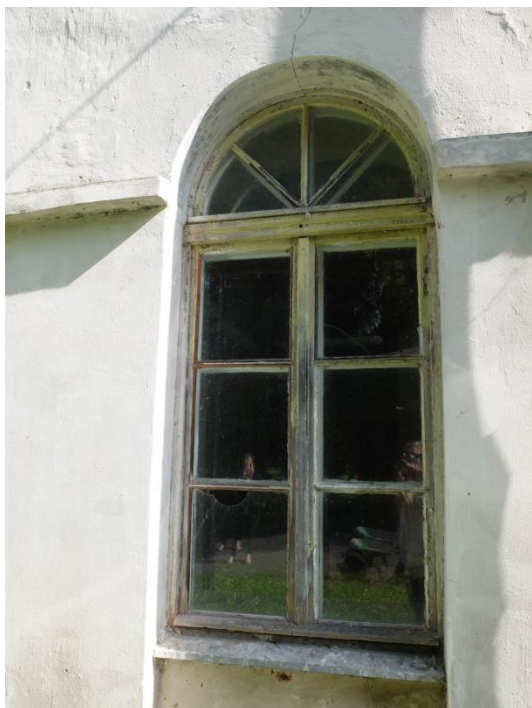
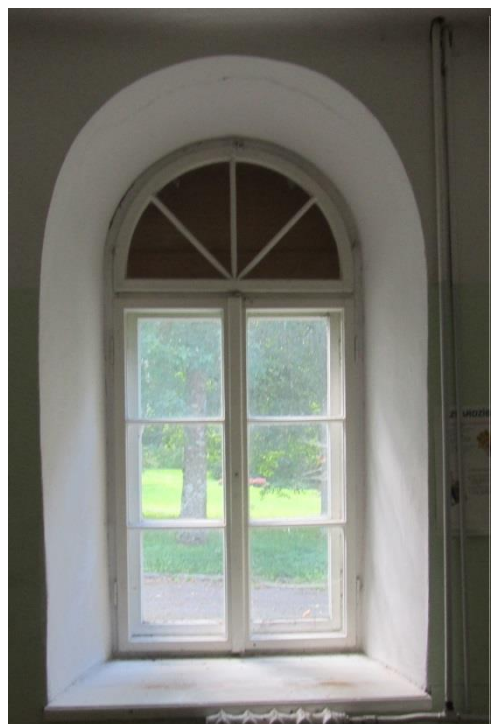
Foto 3.2

No vēsturiskā logu aprīkojuma nekas nav saglabāts – izmantotas redzamas tērauda eņģes un standarta vēršanās mehānismi, kas raksturīgi pirms un pēc II pasaules kara periodam. Vēsturisks stiklojums nav saglabājies.

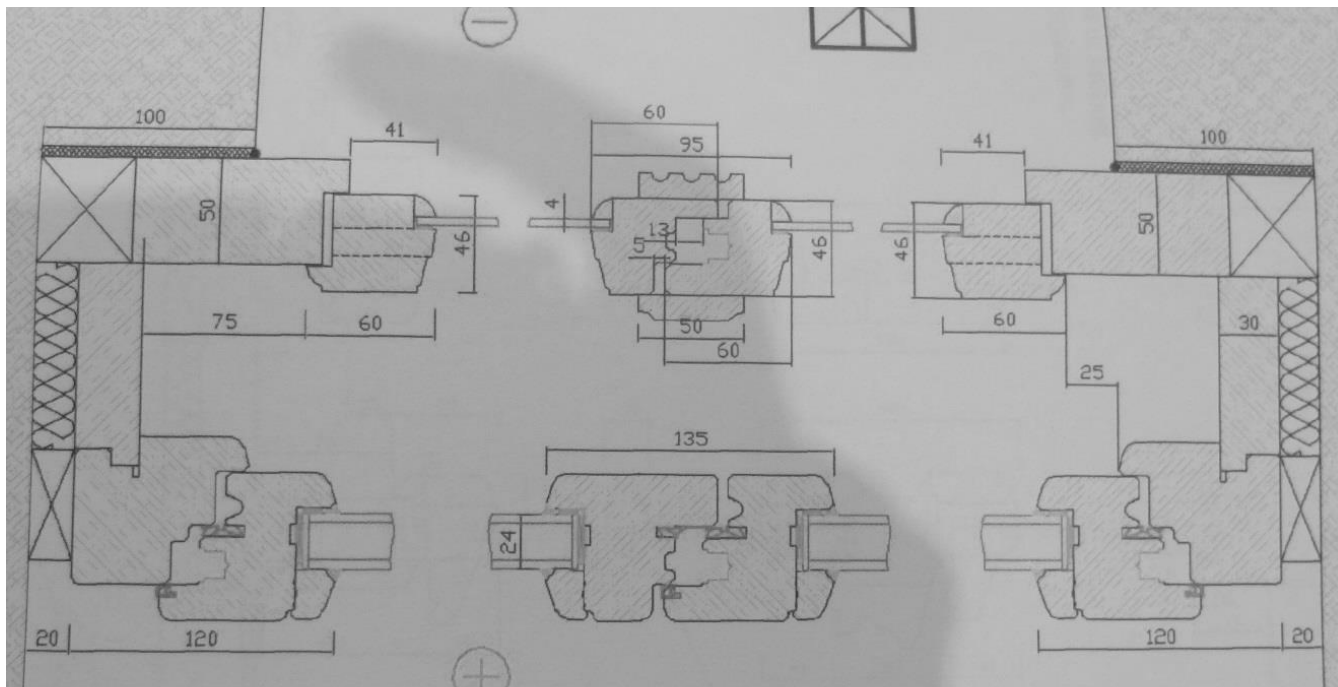
Foto 4. Loga Horizontālais šķersgriezums.

Logus projektēt atbilstoši saskaņota VKPAI 2009 . gada Nr. L-2089. Dokumentu fonds Inv. Nr. 92469-4, vienkāršotas renovācijas projekta, ko izstrādāja arhitekte Ligita Rubina Sk. foto 4., 4.1. Stikla pakete iekštelpas pusē.

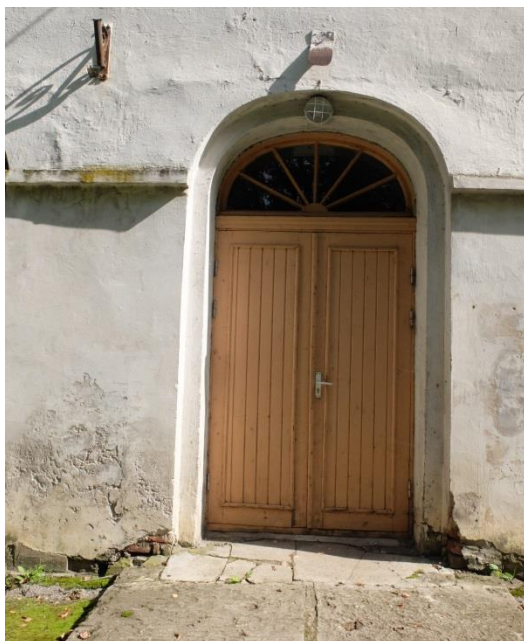
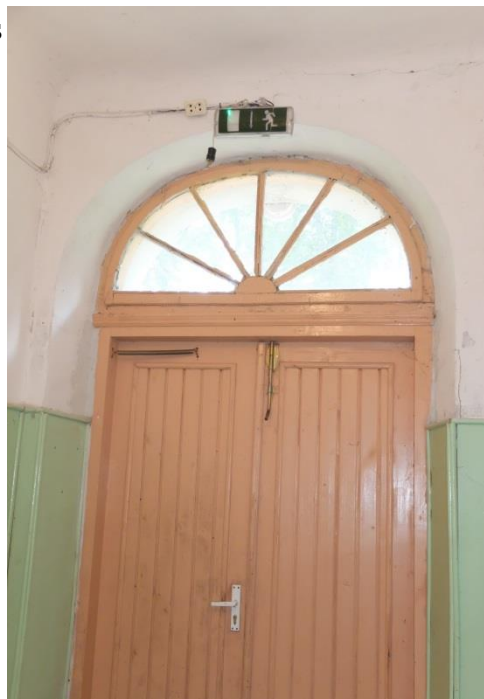
Foto 5.

Ēkā ārdurvis un iekšdurvis nav saglabātas

Pārsvārā durvis ir nomainītas pret rūpnieciski ražotām. Vietām koka pildiņu durvis, kuras varētu būt datējamas ar 1949. gada pārbūvi.

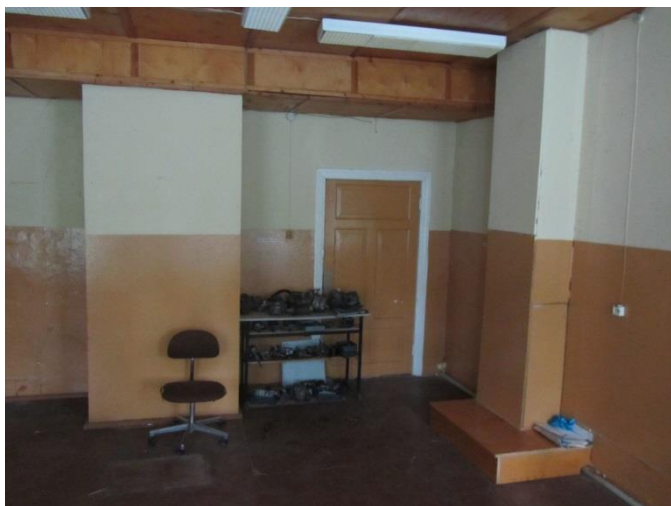
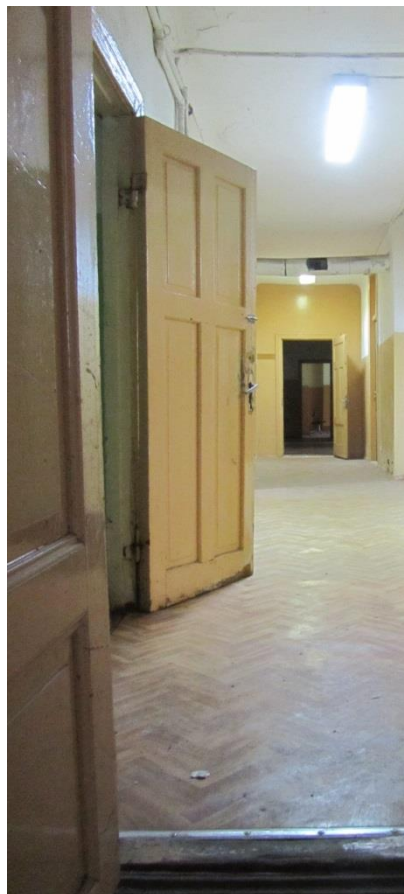
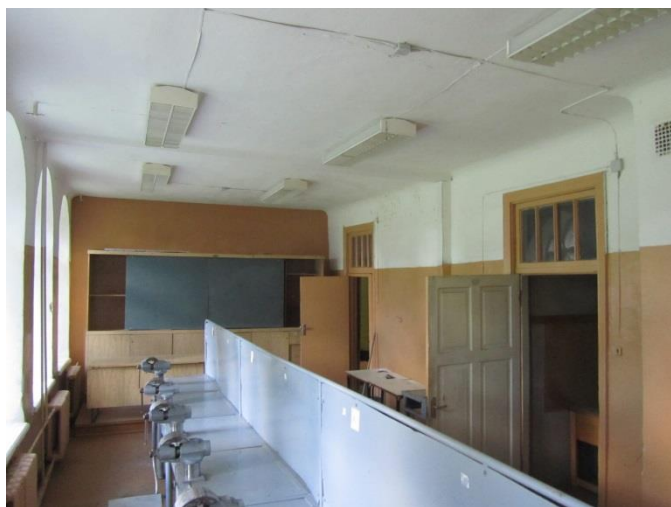
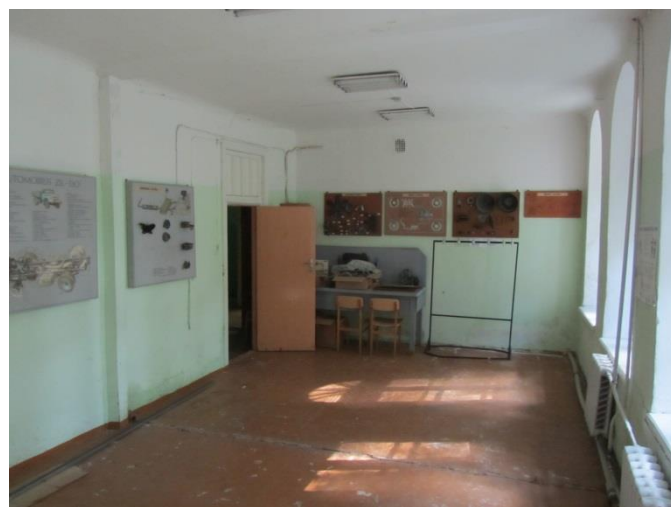
1.stāva telpu fotofiksācija

Ēkas interjera apsekošanu nav iespējams veikt, jo veiktas pārbūves skar visas ēkas telpas.

Jaunais telpu krāsojums paredzēts skolai atbilstošā jaunā dizainā, saglabājot esošās sienas augstuma atzīmes) un izmantojot attiecīgi piemērotās krāsas sastāvus. Sienu krāsojumu zondāžas šā projekta ietvaros netiek veiktas, jo projektā plānots tikai telpu kosmētiskais remonts, neskarot un nebojājot uz sienām esošos uzslāņojumus.
