SIA "NAMŠ III", būvprojektu vadība un organizācija; Štabu iela 6-7, Rīga, LV-1010; tālr. (371)7279465 fakss (371)7844464					
Būvprojekta vadītājs Ē.Cērpiņš	Pasūtītājs Jelgavas novada pašvaldība	Adrese p/n Valgunde, Valgundes pagasts, Jelgavas novads.

Arhitektūras daļas vadītājs Ē.Cērpiņš	Pasūt. Nr. 002/10 objekts Nr.8-001	Objekts Kaiņiemu vidusskolas vienkāršotā renovācija.	Stadija VRP		
Izstrādāja A.Buiļis	Datums 20.04.2010.	Esošās un projektētās fasādes asīs 1-6 saīstzinājums.		Arhīva Nr. 002.10.00.AR-21.0	
		Mērogs 1:100	Lapa AR-21	Lapas Nr.

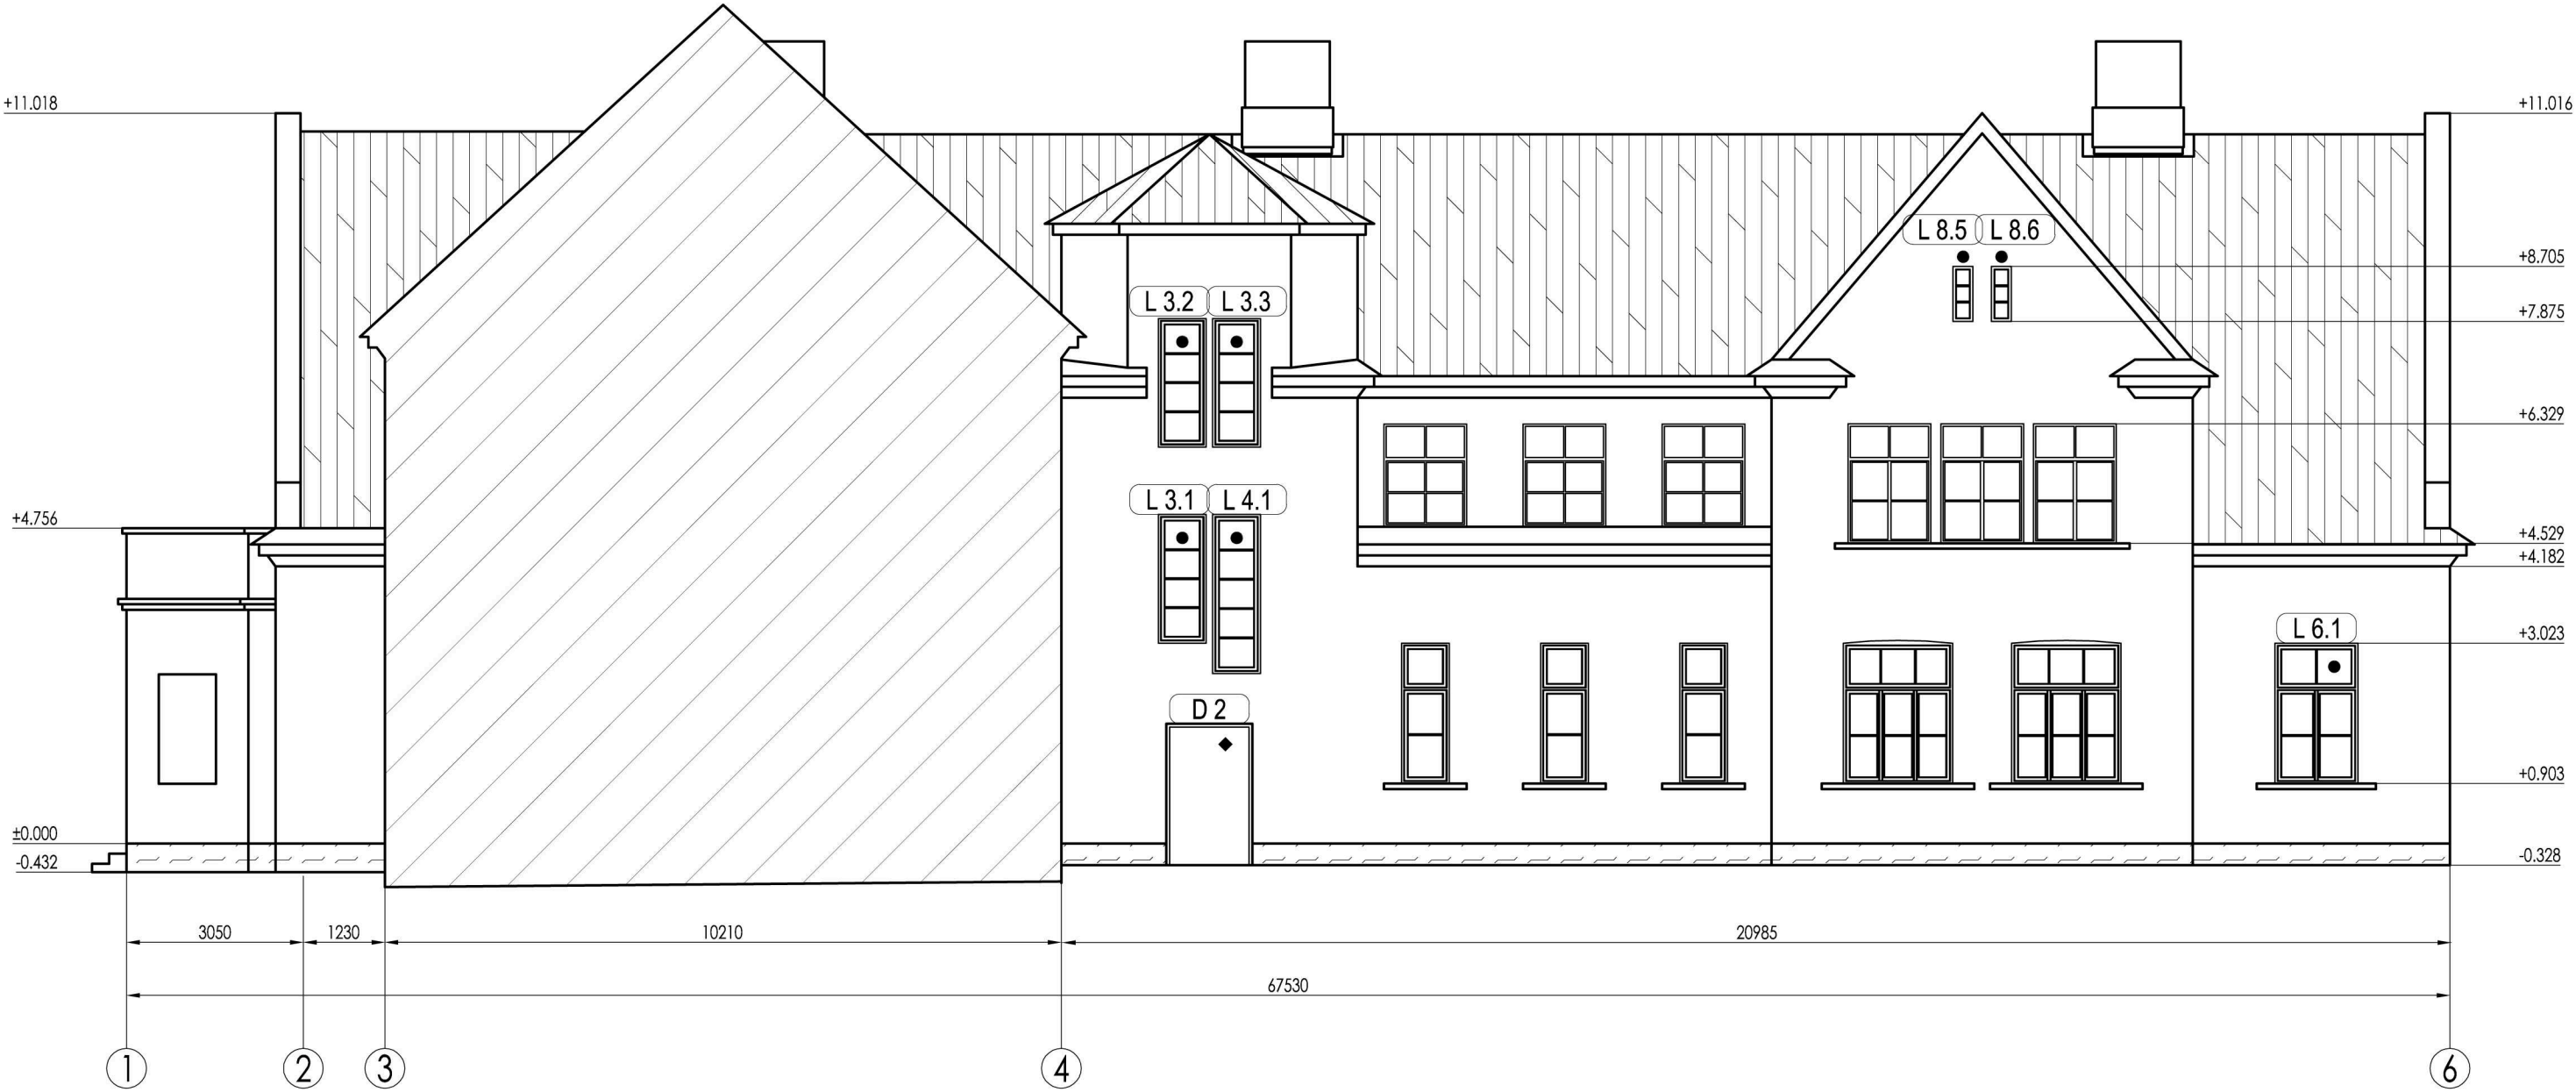
Vecās ēkas daļas projektētā situācija. Fasāde asīs 1-6; M 1:100

- D 1 - Durvju marķējums
- BD 1 - Balkona durvju marķējums
- L 1.1 - Logu marķējums
- VKL - Esošs vēsturiski oriģināls koka logs
- KL - Esošs koka logs
- PVC - Esošs plastikāta logs
- ZL - Zudis logs
- ▲ - Esošā koka loga remonts. Abas vērtnes, gan ārējās, gan iekšējās paliek oriģinālas ar stikla selektīvo pārklājumu $U \leq 1.3 \text{ W/m}^2\text{K}$
- - Esošā koka loga remonts. Ārējās vērtnes remonts, iekšējās vērtnes nomaina uz koka logu ar stikla paketi.
- ✕ - Jauns koka logs ar vēsturiski oriģinālu daļījumu.
- - Esošais koka logs nomaināms uz PVC logu
- ◆ - Nomaināmas esošas durvis
- ▨ - Siltināmā fasādes daļa
- ▩ - Skārda jumta segums ar valcēm vai rūpnieciski izveidotiem valcprofiliem. Bēniņu siltināšana.
