SIA "NAMS III", būvprojektu vadība un organizācija: Štabu iela 6-7, Rīga, LV-1010; tālr. (371)7279465 fakss (371)7844464						
Būvprojekta vadītājs Ē.Cērpiņš	Pasūtītājs Jelgavas novada pašvaldība	Adrese p/n Valgunde, Valgundes pagasts, Jelgavas novads.

Arhitektūras daļas vadītājs Ē.Cērpiņš	Pasūt. Nr. 002/10 objekts Nr.8-001	Objekts Kalciena vidusskolas vienkāršotā renovācija.				Stadija VRP
Izstrādāja A.Buļis	Datums 20.04.2010.	Esošās un projektētās fasādes asīs 6-1 salīdzinājums.		Mērogs 1:100	Lapa AR-22	Lapas Nr.

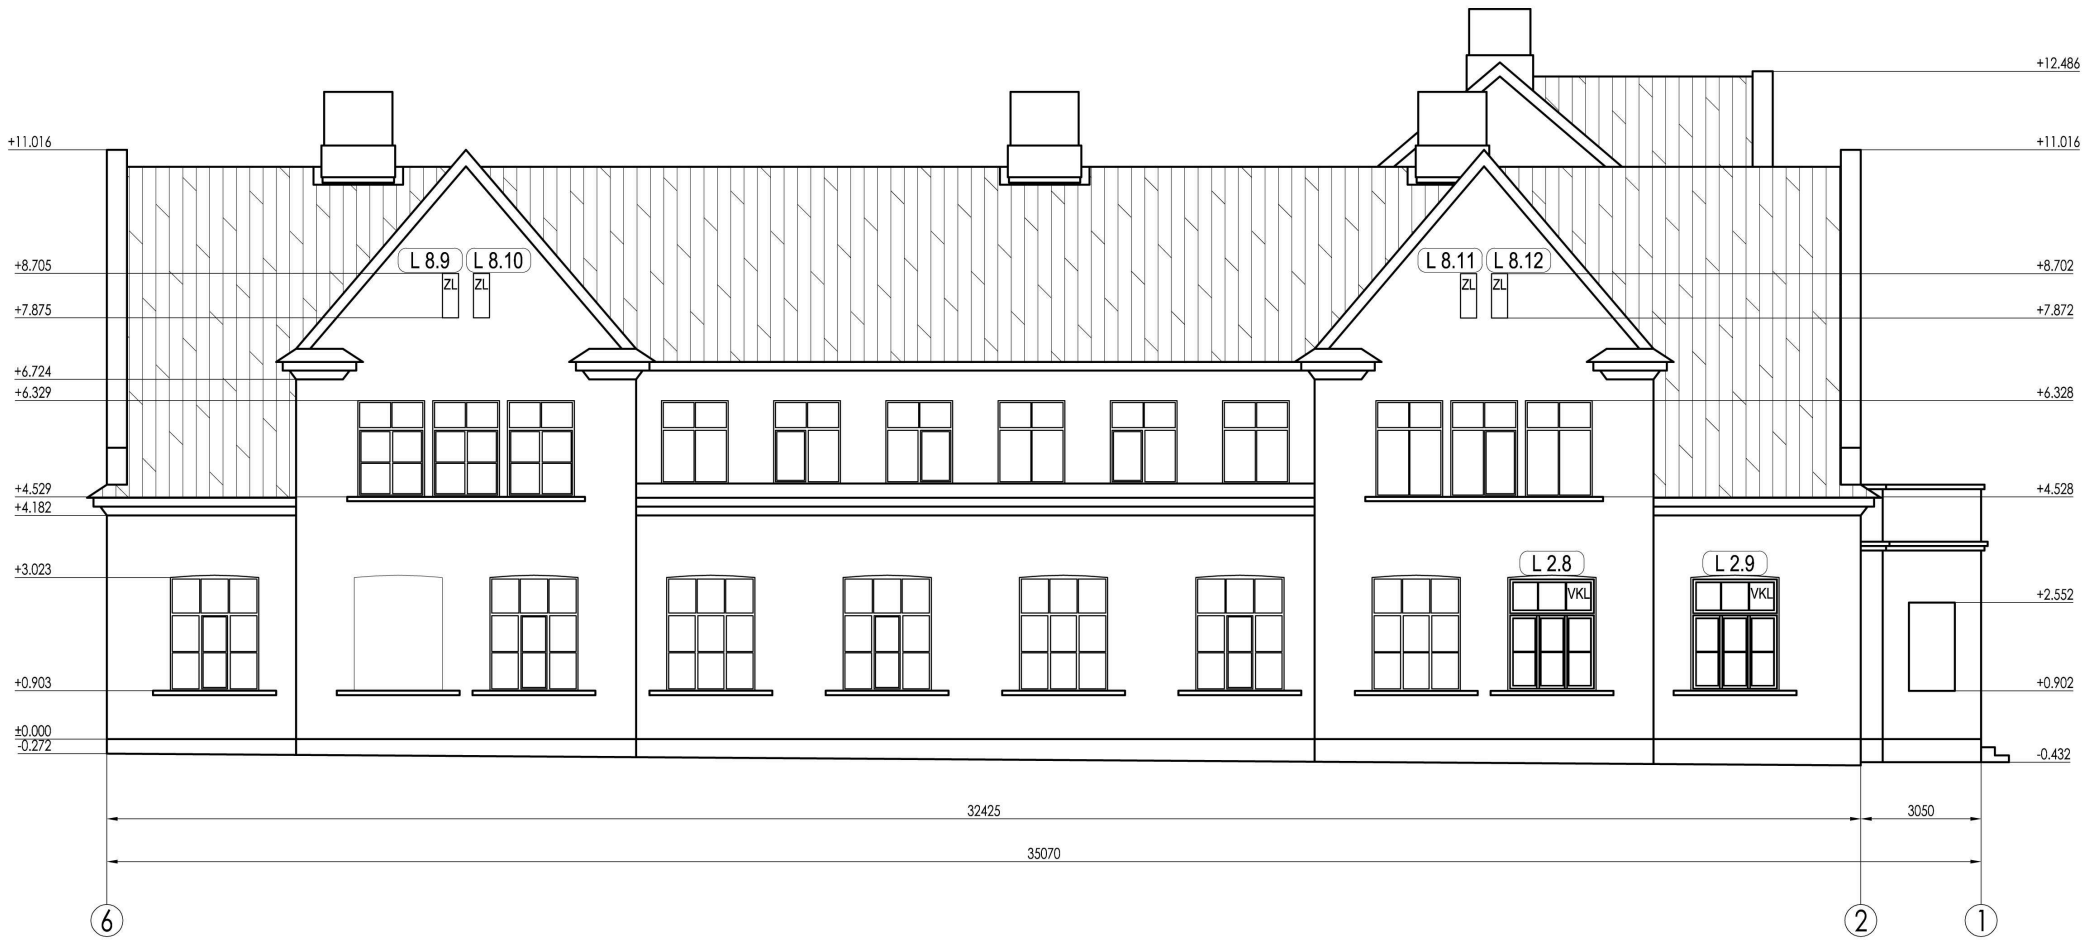
Vecās ēkas daļas esošā situācija. Fasāde asīs 6-1; M 1:100

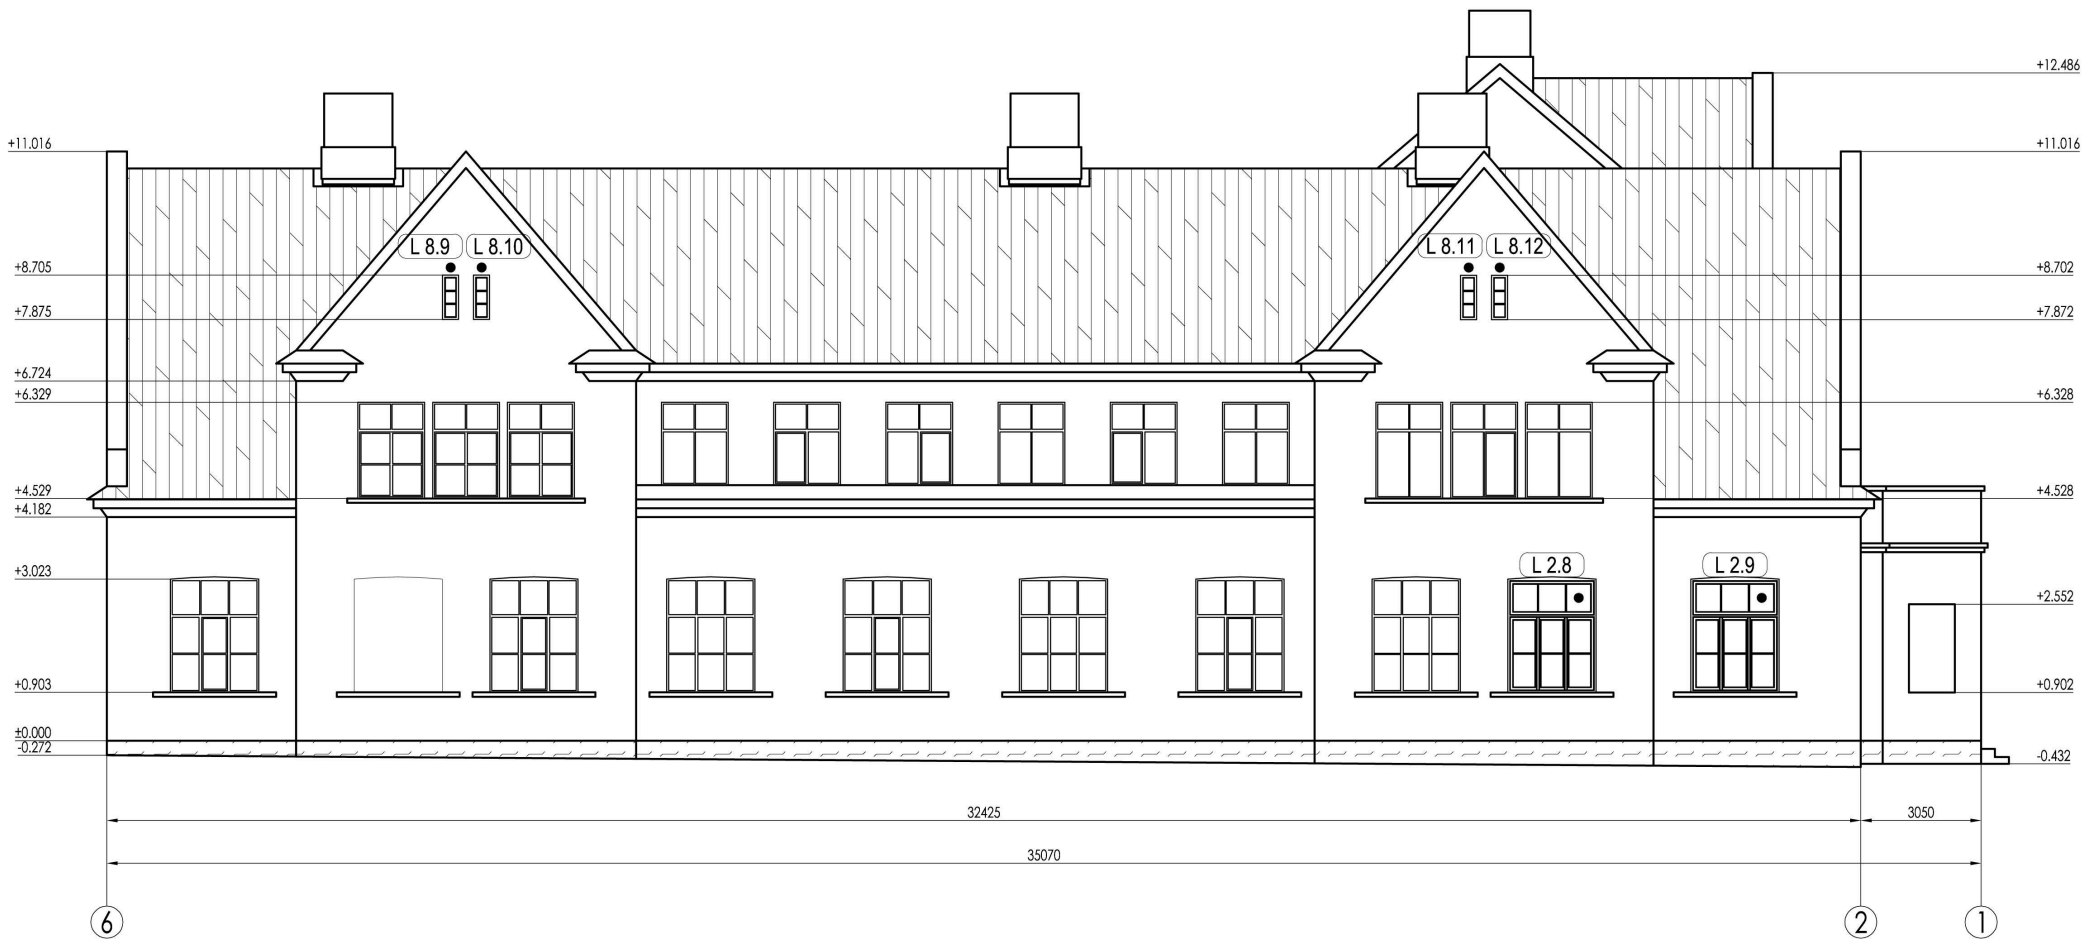
Vecās ēkas daļas projektētā situācija. Fasāde asīs 6-1; M 1:100

- Durvju marķējums
- Balkona durvju marķējums
- Logu marķējums
- Esošs vēsturiski oriģināls koka logs
- Esošs koka logs
- Esošs plastikāta logs
- Zudis logs
- Esošā koka loga remonts. Abas vērtnes, gan ārējās, gan iekšējās paliek oriģinālas ar stikla selektīvo pārklājumu $U \leq 1,3 \text{ W/m}^2\text{K}$
- Esošā koka loga remonts. Ārējās vērtnes remonts, iekšējās vērtnes nomaina uz koka logu ar stikla paketi.
- Jauns koka logs ar vēsturiski oriģinālu daļījumu.
- Esošais koka logs nomaināms uz PVC logu
- Nomaināmas esošas durvis
- Siļtināmā fasādes daļa
- Skārda jumta segums ar valcēm vai rūpnieciski izveidotiem valcprofiliem. Bēniņu siļtināšana.
