Blankenfeldes muižas kungu namā beigta kamīna restaurācija

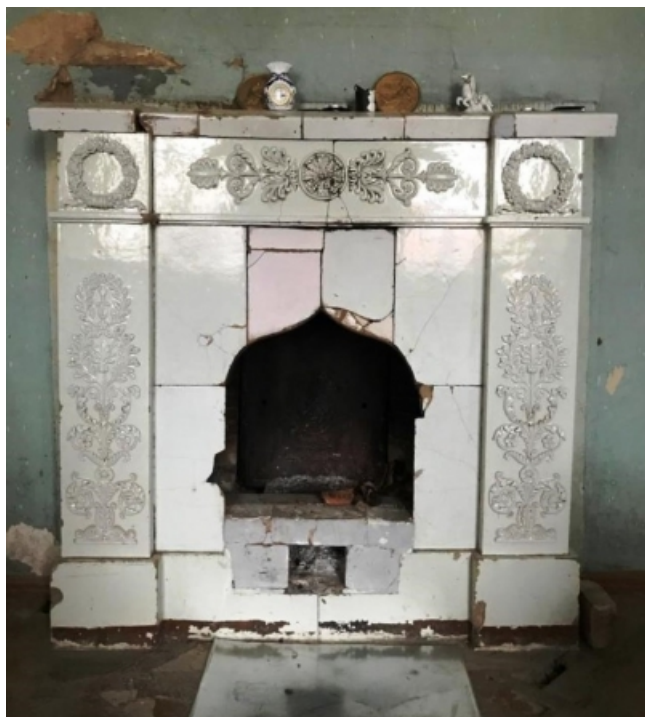
Kamīna restaurācija bija nepieciešama, jo tas atradās tehniski un estētiski sliktā stāvoklī, bija neatbilstošs ugunsdrošības prasībām.

Kamīns sastāv no 29 dažādu izmēru keramikas podiņiem, no kuriem 9 podiņi ir ar dažādu veidu dekoriem (plaukta, zemplaukta, kolonnas podiņi) un 20 dažādu izmēru gludie podiņi bez raksta. Kamīna keramikas podiņi ir pārklāti ar zilganbalto glazūru. Kamīnam ir profilēta plaukta daļa ar akanta lapiņu joslu. Zemplaukta vidus dekors ar centrālu, simetrisku akanta lapu un ziedu rotājumu. Zem tā profilējuma josla. Kamīna abās malās izvirzītas kolonnas, to augšdaļā lapu, ziedu vainags ar lentu, zemāk akanta lapu un ziedu simetrisks ornaments. Gludi podiņi bez raksta kamīna priekšējā daļā ap kurtuvi, kā arī bāzes daļā un sānos. Kopējie kamīna podiņu zudumi un bojājumi pirms restaurācijas bija vērtējami 35% apmērā.

Kamīns pirms restaurācijas

Kamīnam tika atjaunota gandrīz pilnībā zudusī dekorētā plaukta daļa, izņemot divus plaukta podiņus, kas bija saglabājušies sānu

daļās. Kamīnam tika sakārtots pievadkanāls skurstenim, no jauna izmūrēta kurtuves daļa, izveidots podiņu oderējums, atjaunots iekšējais pārsegums. Restaurēti dekoratīvie podiņi, novēršot plaisas un zudumus, un atjaunojot emalju. No jauna izgatavota metāla aizsargreoste.

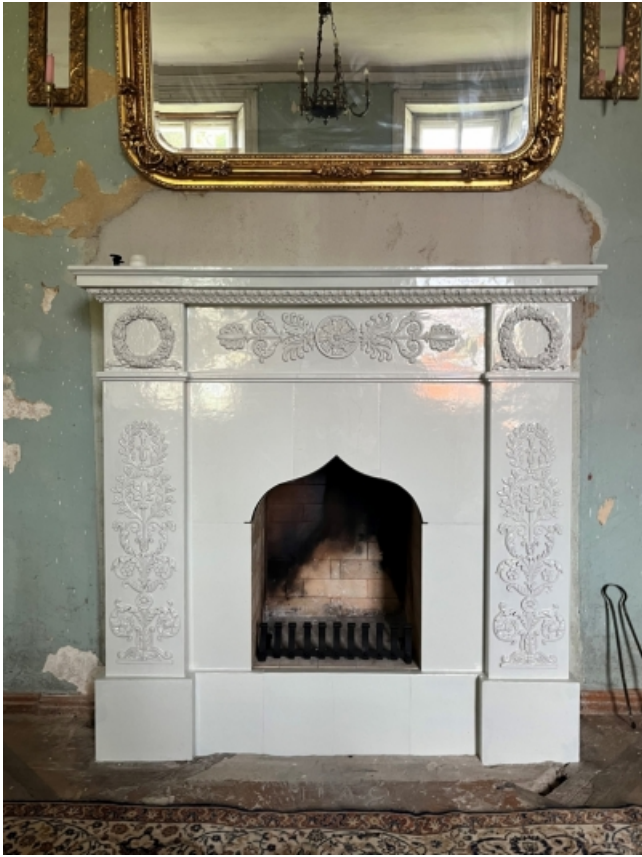
... un pēc restaurācijas
