BŪVES TEHNISKĀS APSEKOŠANAS ATZINUMS

<i>Būves nosaukums:</i>	Sadzīves ēka
<i>Kadastra apzīmējums</i>	54110010021001
<i>Adrese:</i>	Draudzības iela 3, Kalnciems
<i>Pasūtītājs:</i>	SIA „Lejnieku projektēšanas birojs”
<i>Izpildītājs:</i>	Sertificēts būvinženieris J.Blumbers

Atzinums par būves – sadzīves ēkas ar kadastra apzīmējumu 54110010021001,
Draudzības iela 3, Kalnciems, tehnisko apsekošanu

11.11.2016

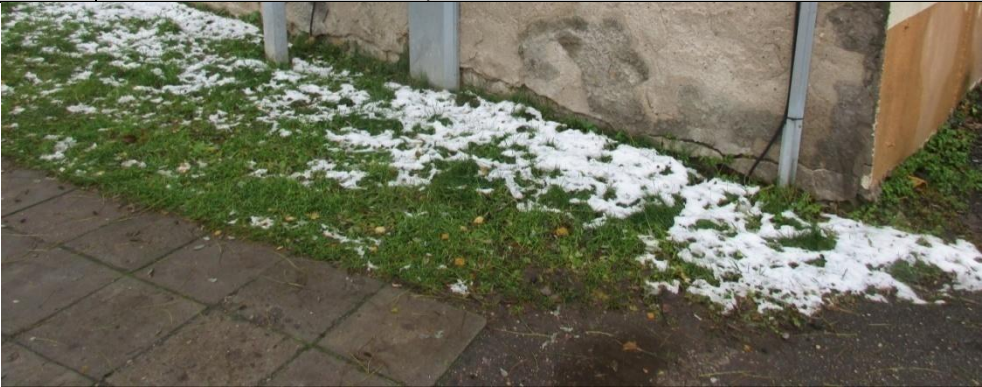
<p>Asfaltēts piebraucamais ceļš, stāvlaukums, betona bruģakmens un betona plāksnīšu gājēju celiņi.</p> <p>Segums, materiāli, apdare</p>		pagaidām apmierinoši
3.2.	bērnu rotaļlaukumi, atpūtas laukumi un sporta laukumi;	
nav		nav analizēts
Segums, materiāls, aprīkojums		
3.3.	apstādījumi un mazās arhitektūras formas;

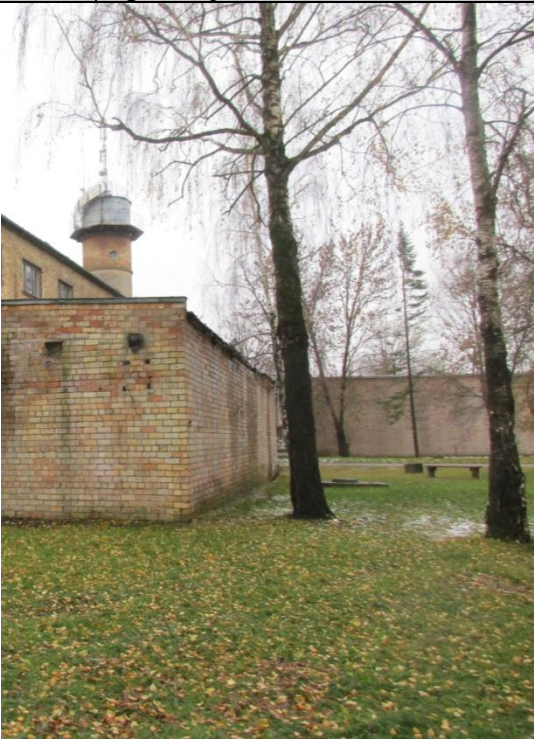
<p>Esoši lieli lapu un skuju koki, košumkrūmi, viengadīgi stādījumi, zālājs.</p>		pagaidām apmierinoši
Dekoratīvie stādījumi, zāliens, lapenes, ūdensbaseini, skulptūras		
3.4.	nožogojums un atbalsta sienas;	
nav		nav konstatēts
Veids, materiāls, apdare

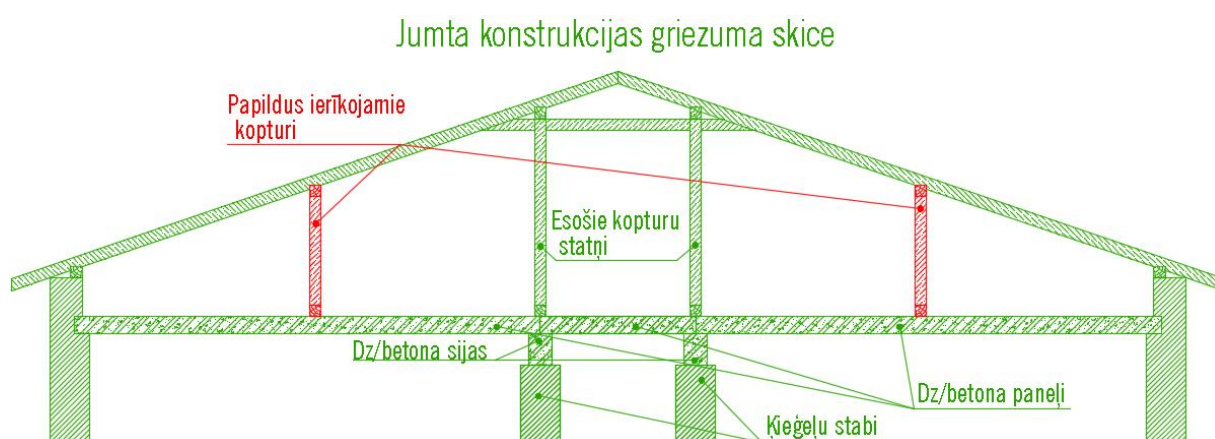
Spāru koksne, kā arī citi jumta krēsla koka elementi ar ūdens notecējumu un trapes bojājumiem.

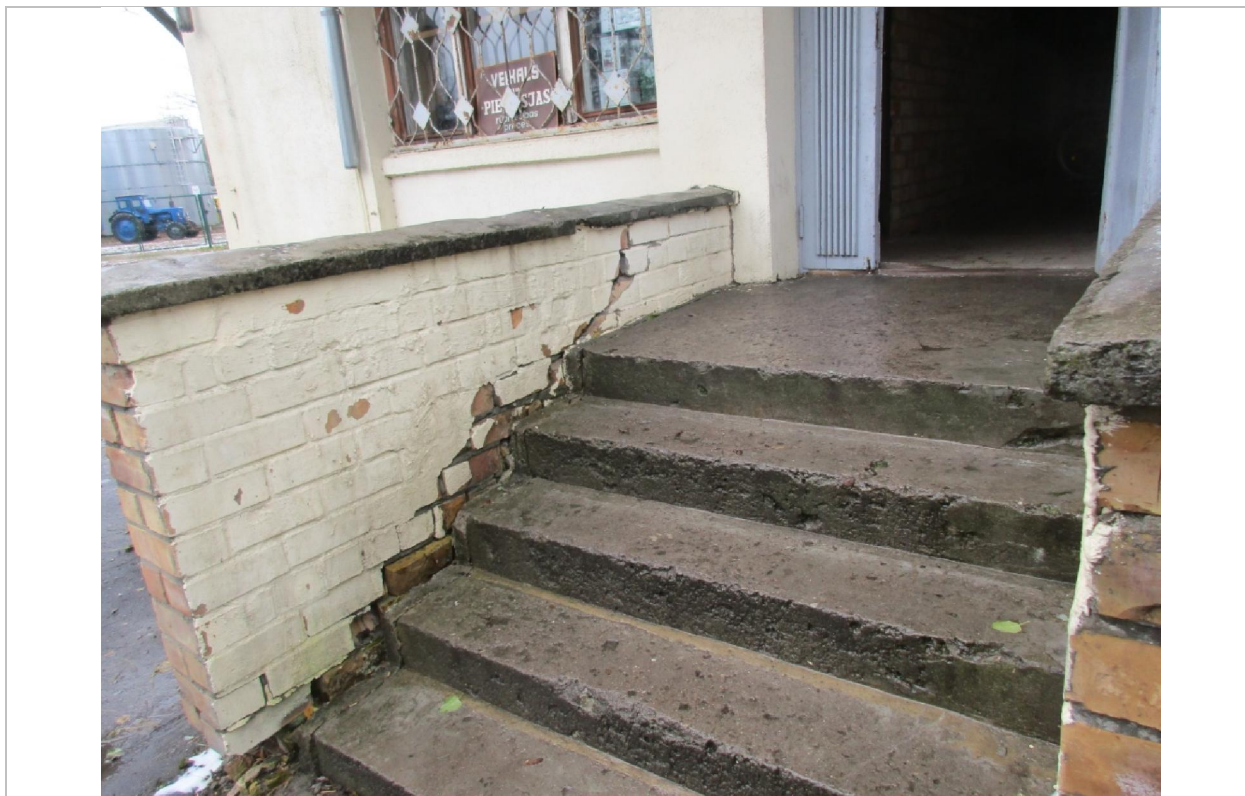
4.9.	Balkoni, lieveņi, lodžijas, jumtiņi;
	<p>R fasādē Z puses ieejas lieveņis veidots no monolīta betonējuma pakāpieniem un platformas ar ķieģeļu mūra apmalēm un dzelzsbetona plātnes jumtiņu virs ieejas. Konstatējami pakāpienu izlauzumi, apmaļu mūra pārrāvumi, kopumā neapmierinošā stāvoklī.</p> <p>R fasādes vidējās ieejas (pasta) lieveņis veidots no betona bruģakmens pakāpieniem un platformas, kā arī pandusa cilvēkiem ar kustību traucējumiem, uzstādītas metāla margas un metāla nesošās konstrukcijas jumtiņš ar bitumena šindeļu segumu. Analogiska izpildījuma jumtiņš uzstādīts arī ieejas lievenim blakus esošai loga ailai. Kopumā lieveņis apmierinošā stāvoklī.</p> <p>Arī R fasādes D puses ieejas lieveņis veidots no betona bruģakmens pakāpieniem un platformas un metāla nesošās konstrukcijas jumtiņa ar bitumena šindeļu segumu. Konstatējams, ka platforma ar bruģakmens iesēdumu, starp pakāpienu bruģakmens klāju izveidojusies sprauga, atsevišķu akmeņu izbrukums. Kopumā daļēji apmierinošā/neapmierinošā stāvoklī.</p>

Ēkas Z un D gala fasādēs monolīta betona pakāpienu un platformas lieveņi. D lievenim uzstādītas metāla margas. Lieveņi ar plaisām, betona gabalu izlauzumiem, neapmierinošā stāvoklī.
--	---

R fasādē Z puses ieejas lievenis veidots no monolīta betonējuma pakāpieniem un platformas ar ķieģeļu mūra apmalēm un dzelzsbetona plātnes jumtiņu virs ieejas.

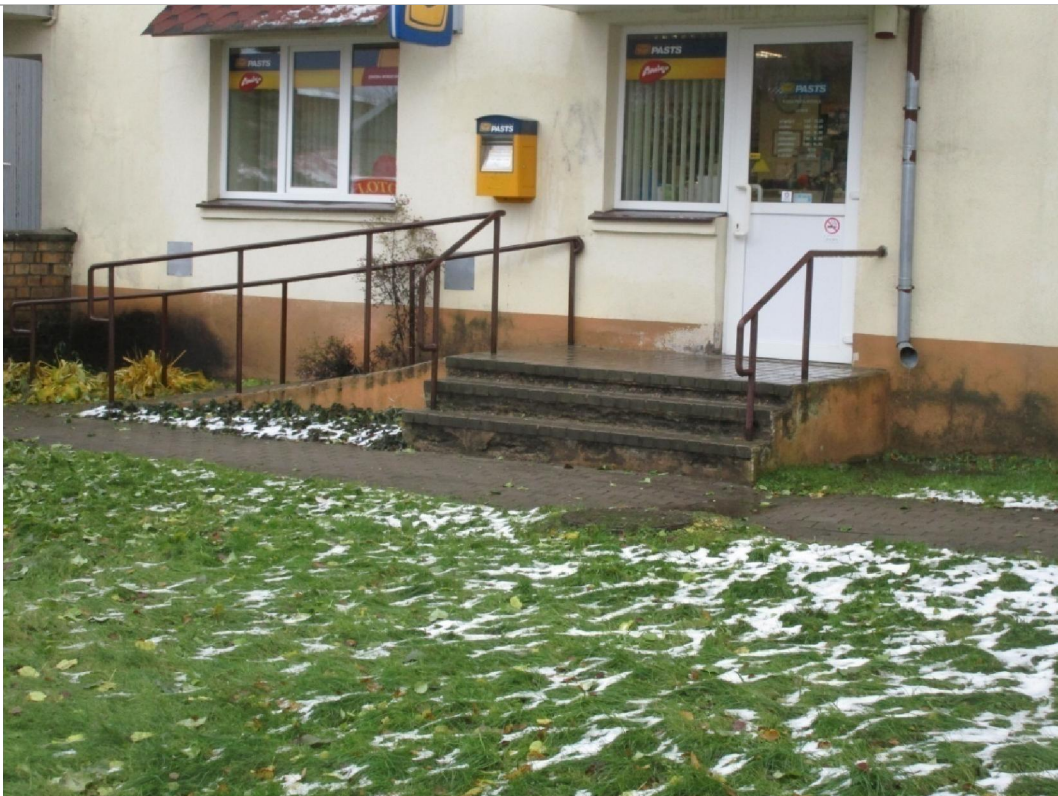
R fasādes vidējās ieejas (pasta) lievenis veidots no betona bruģakmens pakāpieniem un platformas, kā arī pandusa cilvēkiem ar kustību traucējumiem, uzstādītas metāla margas un metāla nesošās konstrukcijas jumtiņš ar bitumena šindeļu segumu.

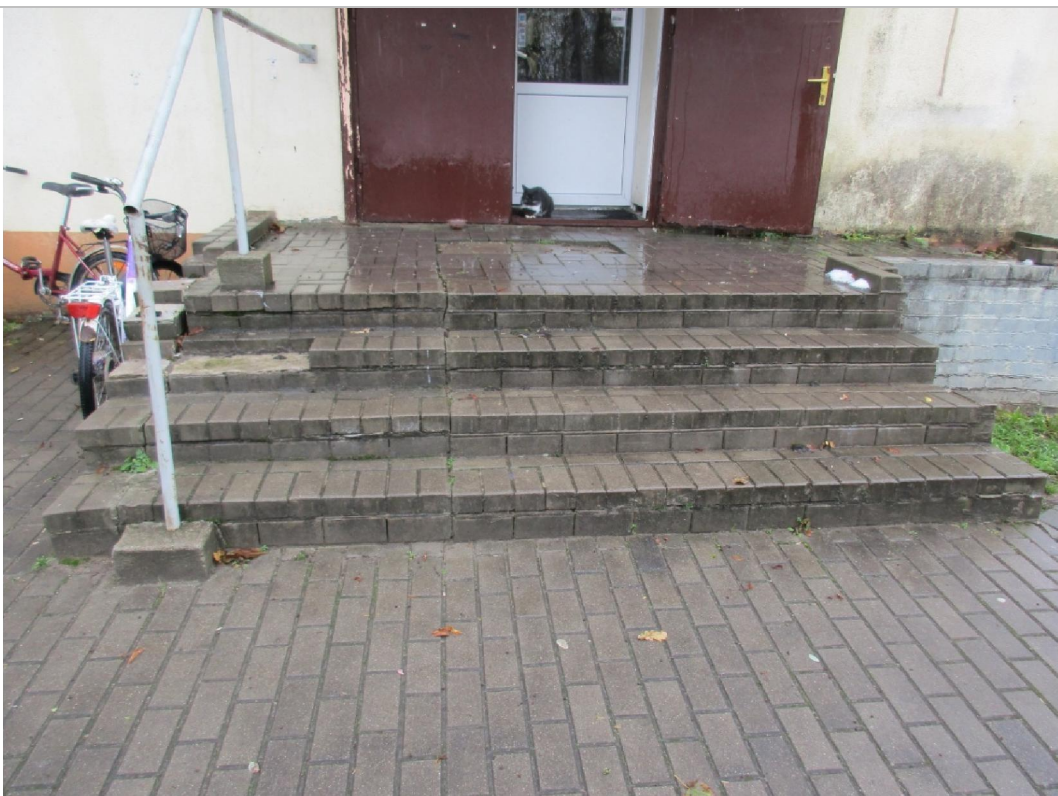
Arī R fasādes D puses ieejas lievenis veidots no betona bruģakmens pakāpieniem un platformas un metāla nesošās konstrukcijas jumtiņa ar bitumena šindeļu segumu.

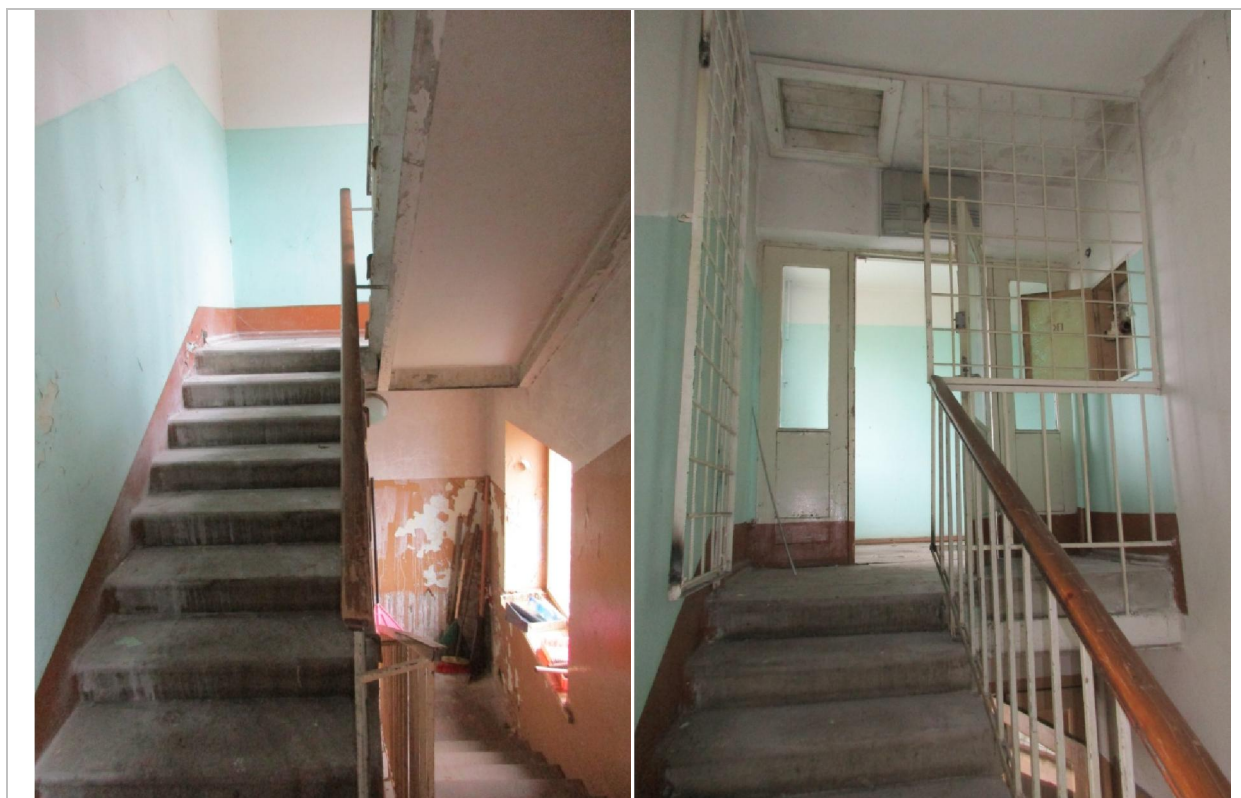
4.10.	Kāpnes un pandusi;
	<p>Daudzlaidumu starpstāvu kapnes ar starplaukumiem. Industriāla izgatavojuma dzelzsbetona kāpņu laidī un starplaukumi, laukumi. Uztādītas metāla margas un koka lenteris. Kāpnes bez bojājumu un deformāciju pazīmēm, no nestspējas un noturības viedokļa apmierinošā stāvoklī. Nepieciešami vizuāli uzlabojumi.</p> <p>Panduss cilvēkiem ar kustību traucējumiem pie R fasādes vidējās ieejas (pasta). Panduss veidots no betona bruģakmens, kā arī uzstādītas metāla margas. Kopumā panduss apmierinošā stāvoklī.</p>

Metāla siju nesošā konstrukcija, industriāla izgatavojuma dzelzsbetona kāpņu laidī un starplaukumi, laukumi.

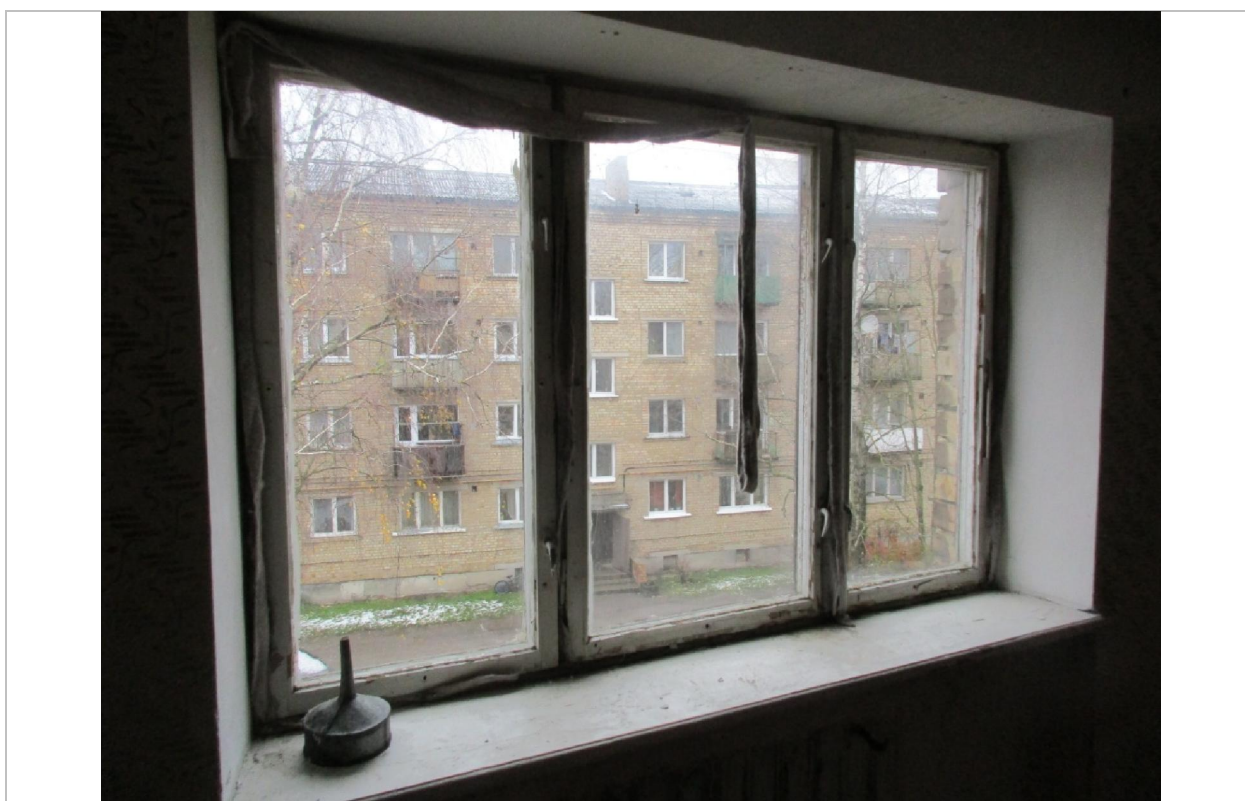
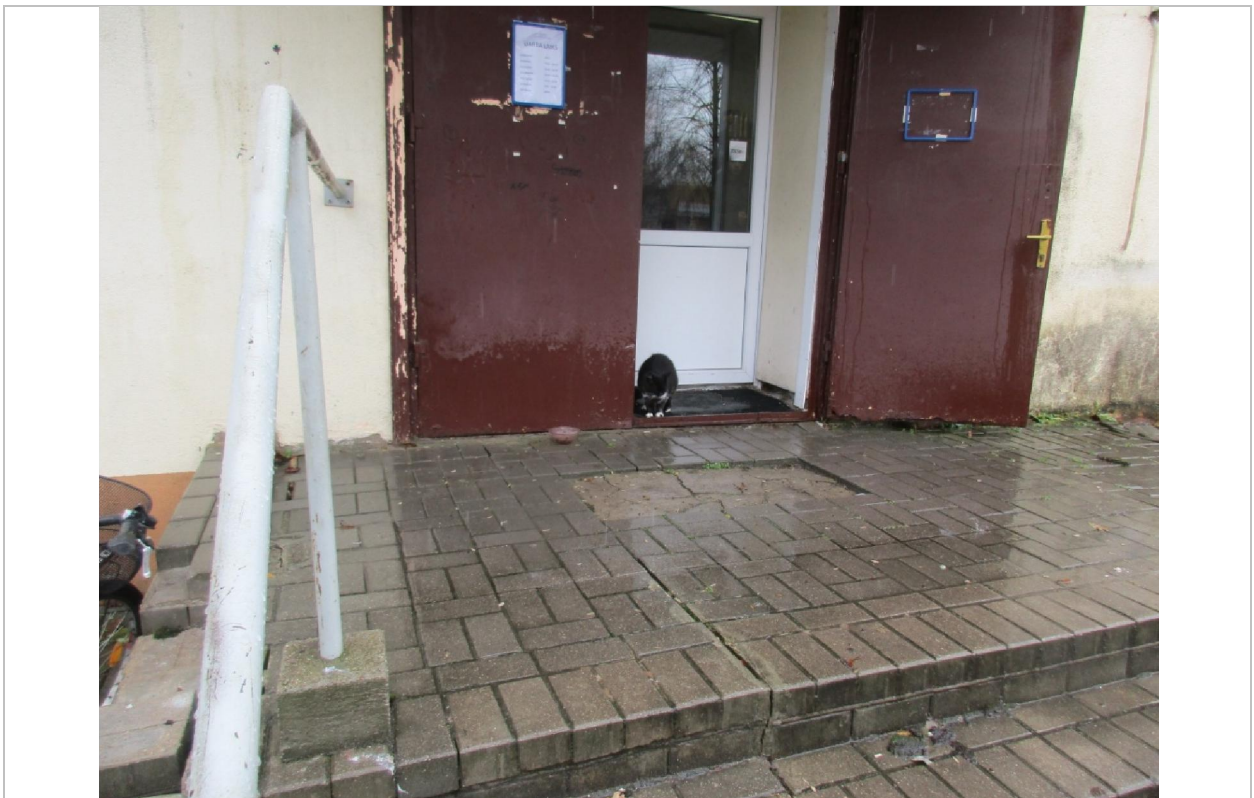
4.12.	grīdas;
	Grīdām linoleja, flīžu, koka parketa segumi. Konstatējamas seguma fiziska nolietojuma pazīmes. Grīdām nepieciešami vizuāli uzlabojumi.
4.13.	Ailu aizpildījumi: vārti, ārdurvis, iekšdurvis, logi, lūkas;
	<p>Ēkai uzstādīti koka rāmju un vērtnu ar stiklojumu logu ailu aizpildījumi. Pasta telpām PVC rāmja un vērtnes logs ar pakešu stiklojumu. R fasādes cetrālās daļas 3 logiem un Z gala fasādes pirmā stāva logiem metāla restojums. Pasta telpu un D puses veikala ieejas durvis no PVC rāmja un vērtnes ar pakešu stiklojumu. Veikala ieejas priekšdurvis – metāla rāmis un vērtnes. Z puses un D gala fasādes ieejas durvis no koka rāmja un vērtnes. Z gala fasādē un vienstāvu piebūves tirdzniecības telpu ieejas durvis – metāla rāmis un vērtnes, tirdzniecības telpu priekšdurvis no koka rāmja un vērtnes. A fasādē divvru metāla vārti.</p> <p>PVC logi un durvis, metāla durvis apmierinošā stāvoklī, koka vērtnu durvis daļēji apmierinošā, koka logi neapmierinošā.</p>

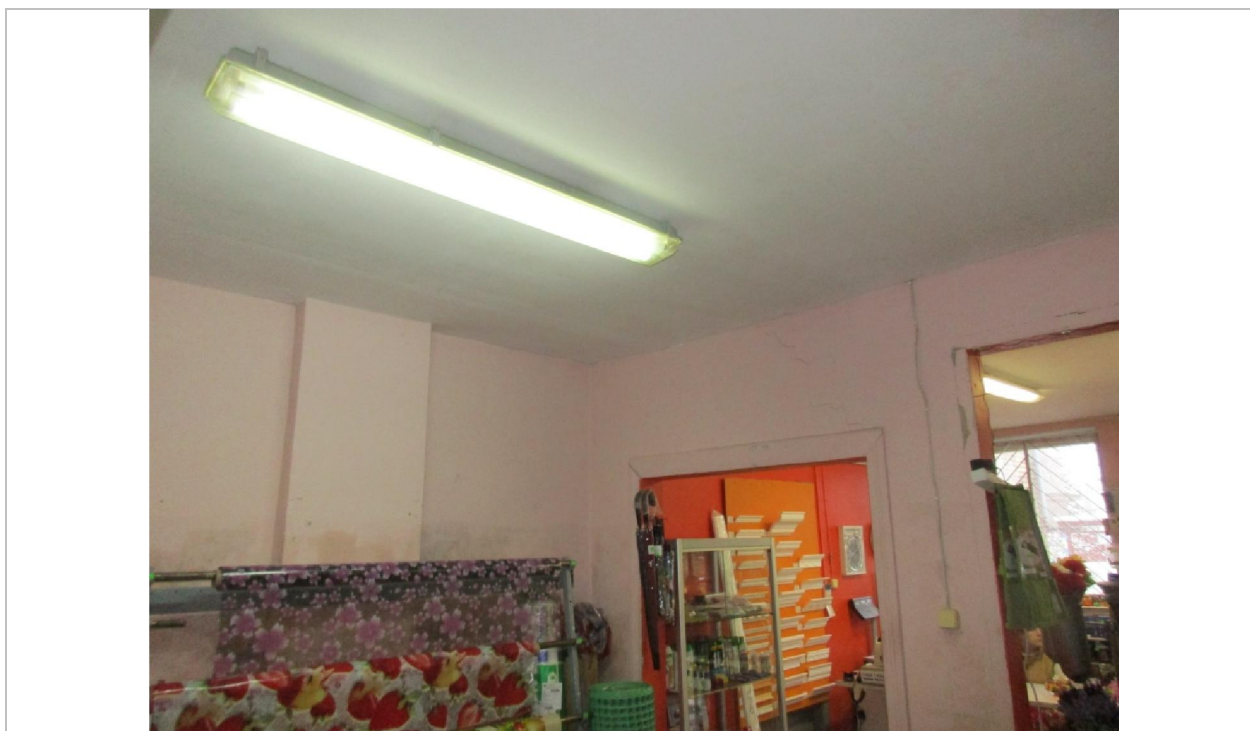
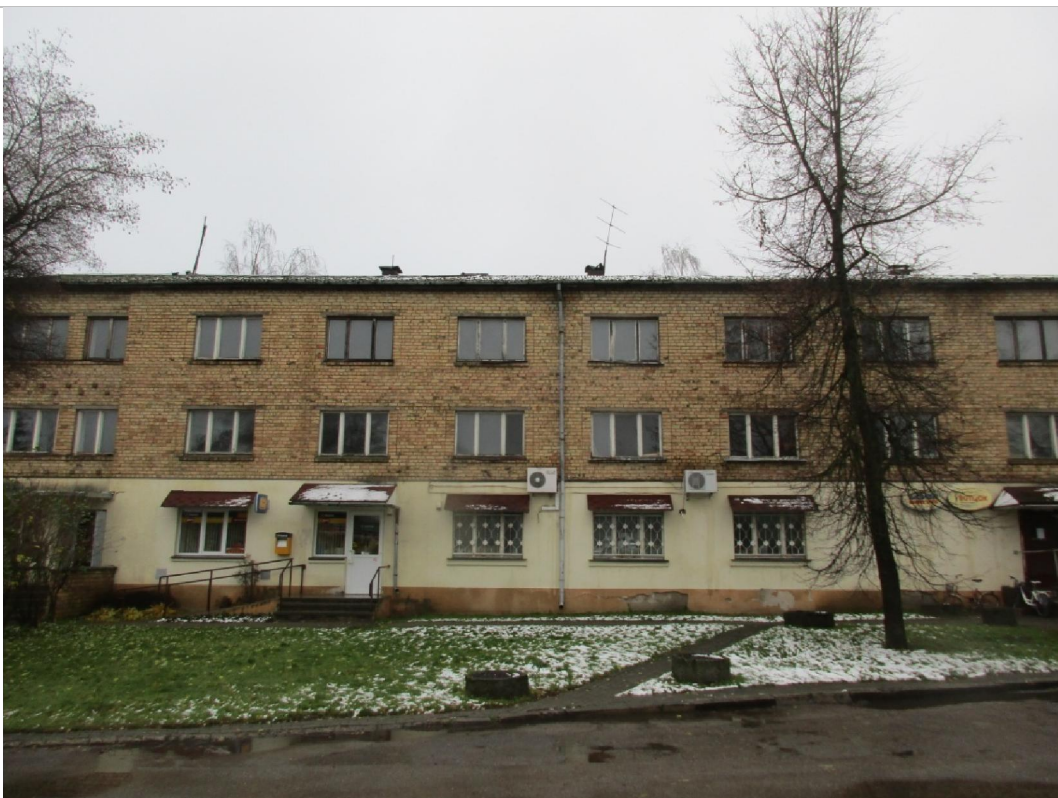
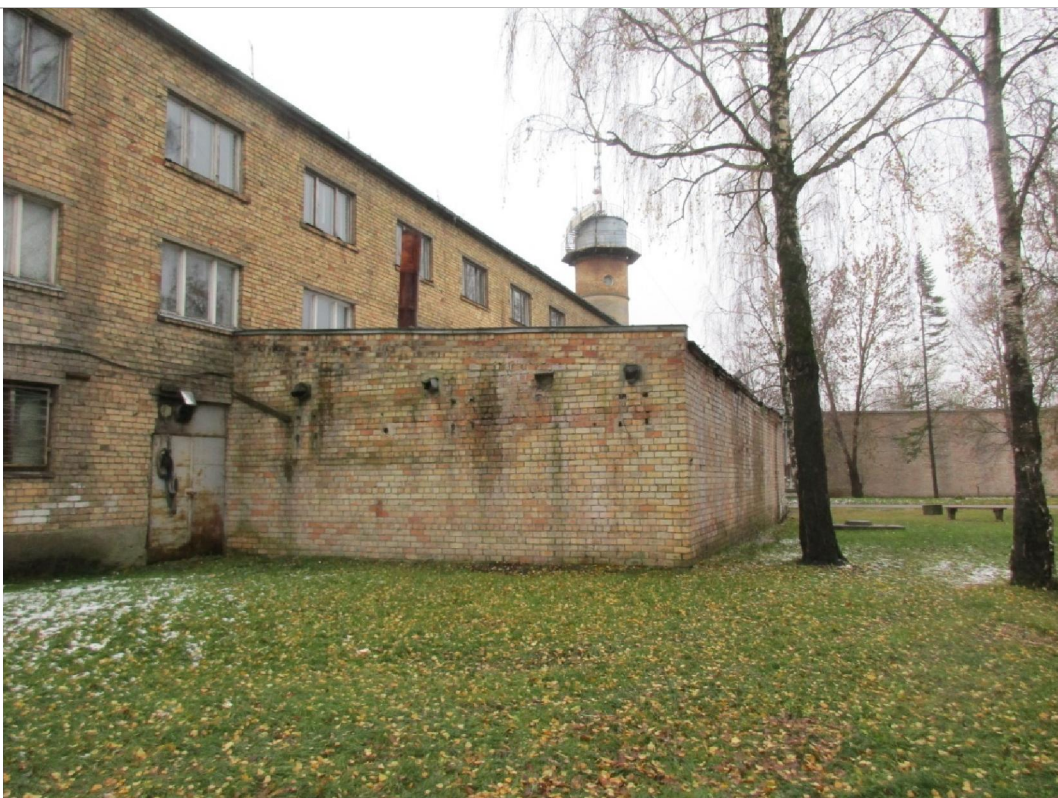
4.15.	Ārējā apdare un arhitektūras detaļas;
	<p>Cokola daļā nekrāsots cementa javas apmetums, R plaknē apmetums krāsots. lielākajā daļā ārsienu apjoma izšuvots ķieģeļu mūrējums. R fasādē pirmā stāva līmenī krāsota apmetuma apdare.</p> <p>Ķieģeļu mūris ar ūdens notecējumiem, mitrumpiesātinājuma bojājumiem. Mūrējuma šuves nekvalitatīvas. Apmetums ar lokālām plaisām. Cokola apmetums ar nobrukumiem.</p> <p>Kopumā ārējā apdare neapmierinošā stāvoklī, nepieciešami kompleksi uzlabojumi.</p>
