Griezums EPL vietā -
iebrauktuve Pk 1+40
54740090071

<div><div>Jelgavas novada pašvaldība</div><div>Pasta iela 37, Jelgava LV 3001</div></div></div>		<div>Pasūtījuma Nr.</div> <div>JNP/5-34.3/16/40</div>		
				Jelgavas novada pašvaldības Sesavas pagasta Buķu ielas pārbūve km 0,000 - km 0,160				
Būvproj.vad	A. Buķevics		04.2016					
Pārbaudīja	G. Beitiņš		04.2016					
Izstrādāja	A. Buķevics		04.2016	Raksturīgie griezumi				
						Stadija	Rasējuma marka	Lapa/lapas
						BP	CD 6	2/2
Arhīva reģ. Nr. 00245				Mērogs 1:100

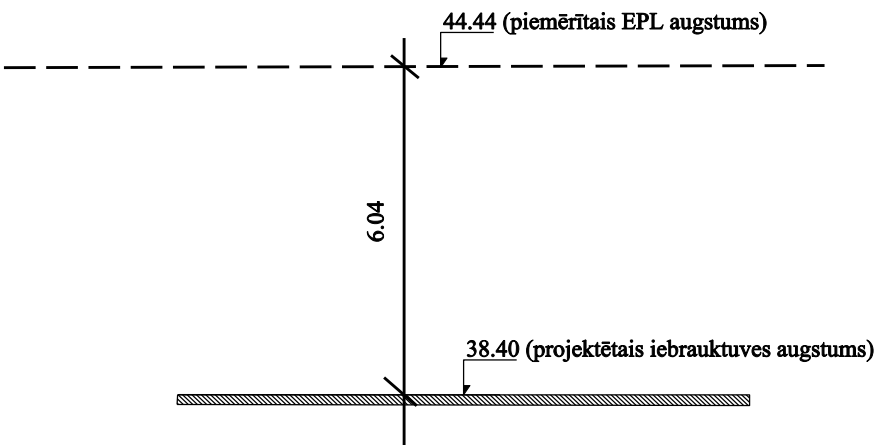
Griezums EPL vietā -
iebrauktuve Pk 1+60
54740090452

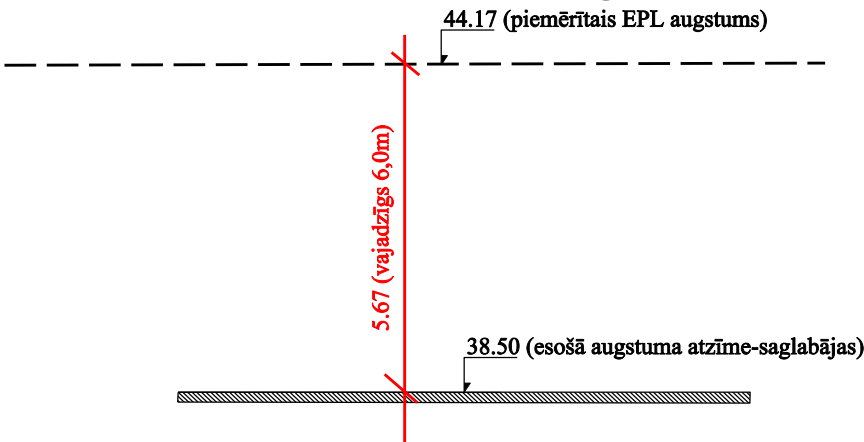
Griezums EPL vietā - pārejas posms starp
asfalta un esošo grants segumu trases beigās
