Arhitektūras daļas vadītājs Ē.Cērpiņš	Pasūt. Nr. 002/10 objekts Nr.8-001	Objekts Kalciena vidusskolas vienkāršotā renovācija.			
Izstrādāja A.Buiļis	Datums 20.04.2010.	Esošās un projektētās fasādes asīs 1-6 salīdzinājums.		Arhiva Nr. 002.10.00.AR-20.0	Mērogs 1:100
				Lapa AR-20	Lapas Nr.

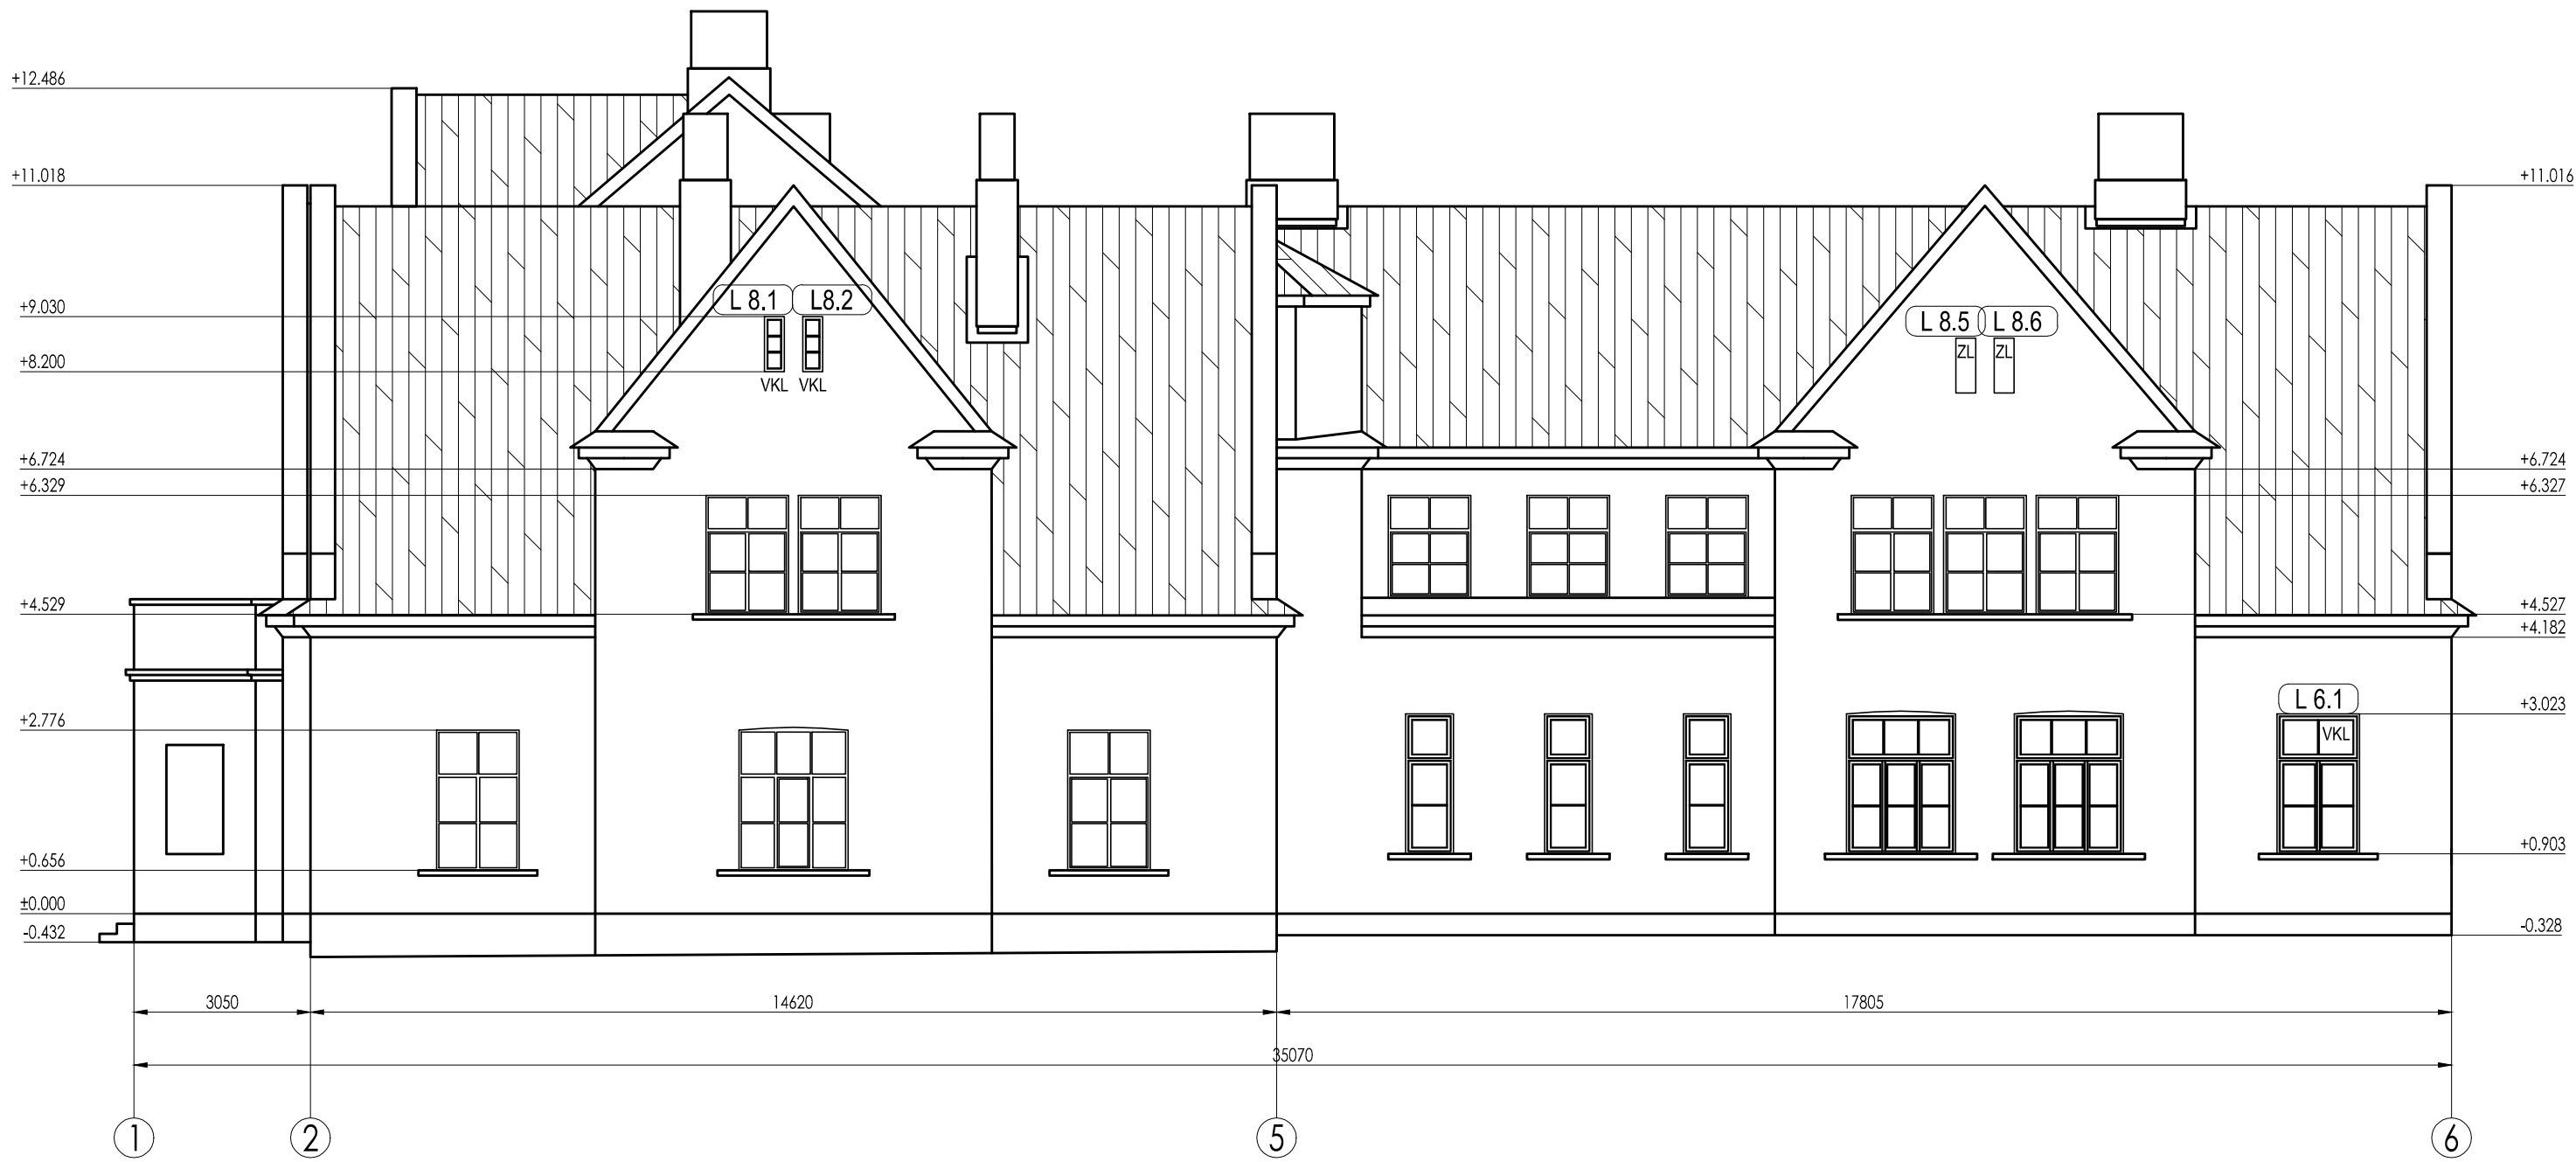
Vecās ēkas daļas esošā situācija. Fasāde asīs 1-6; M 1:100

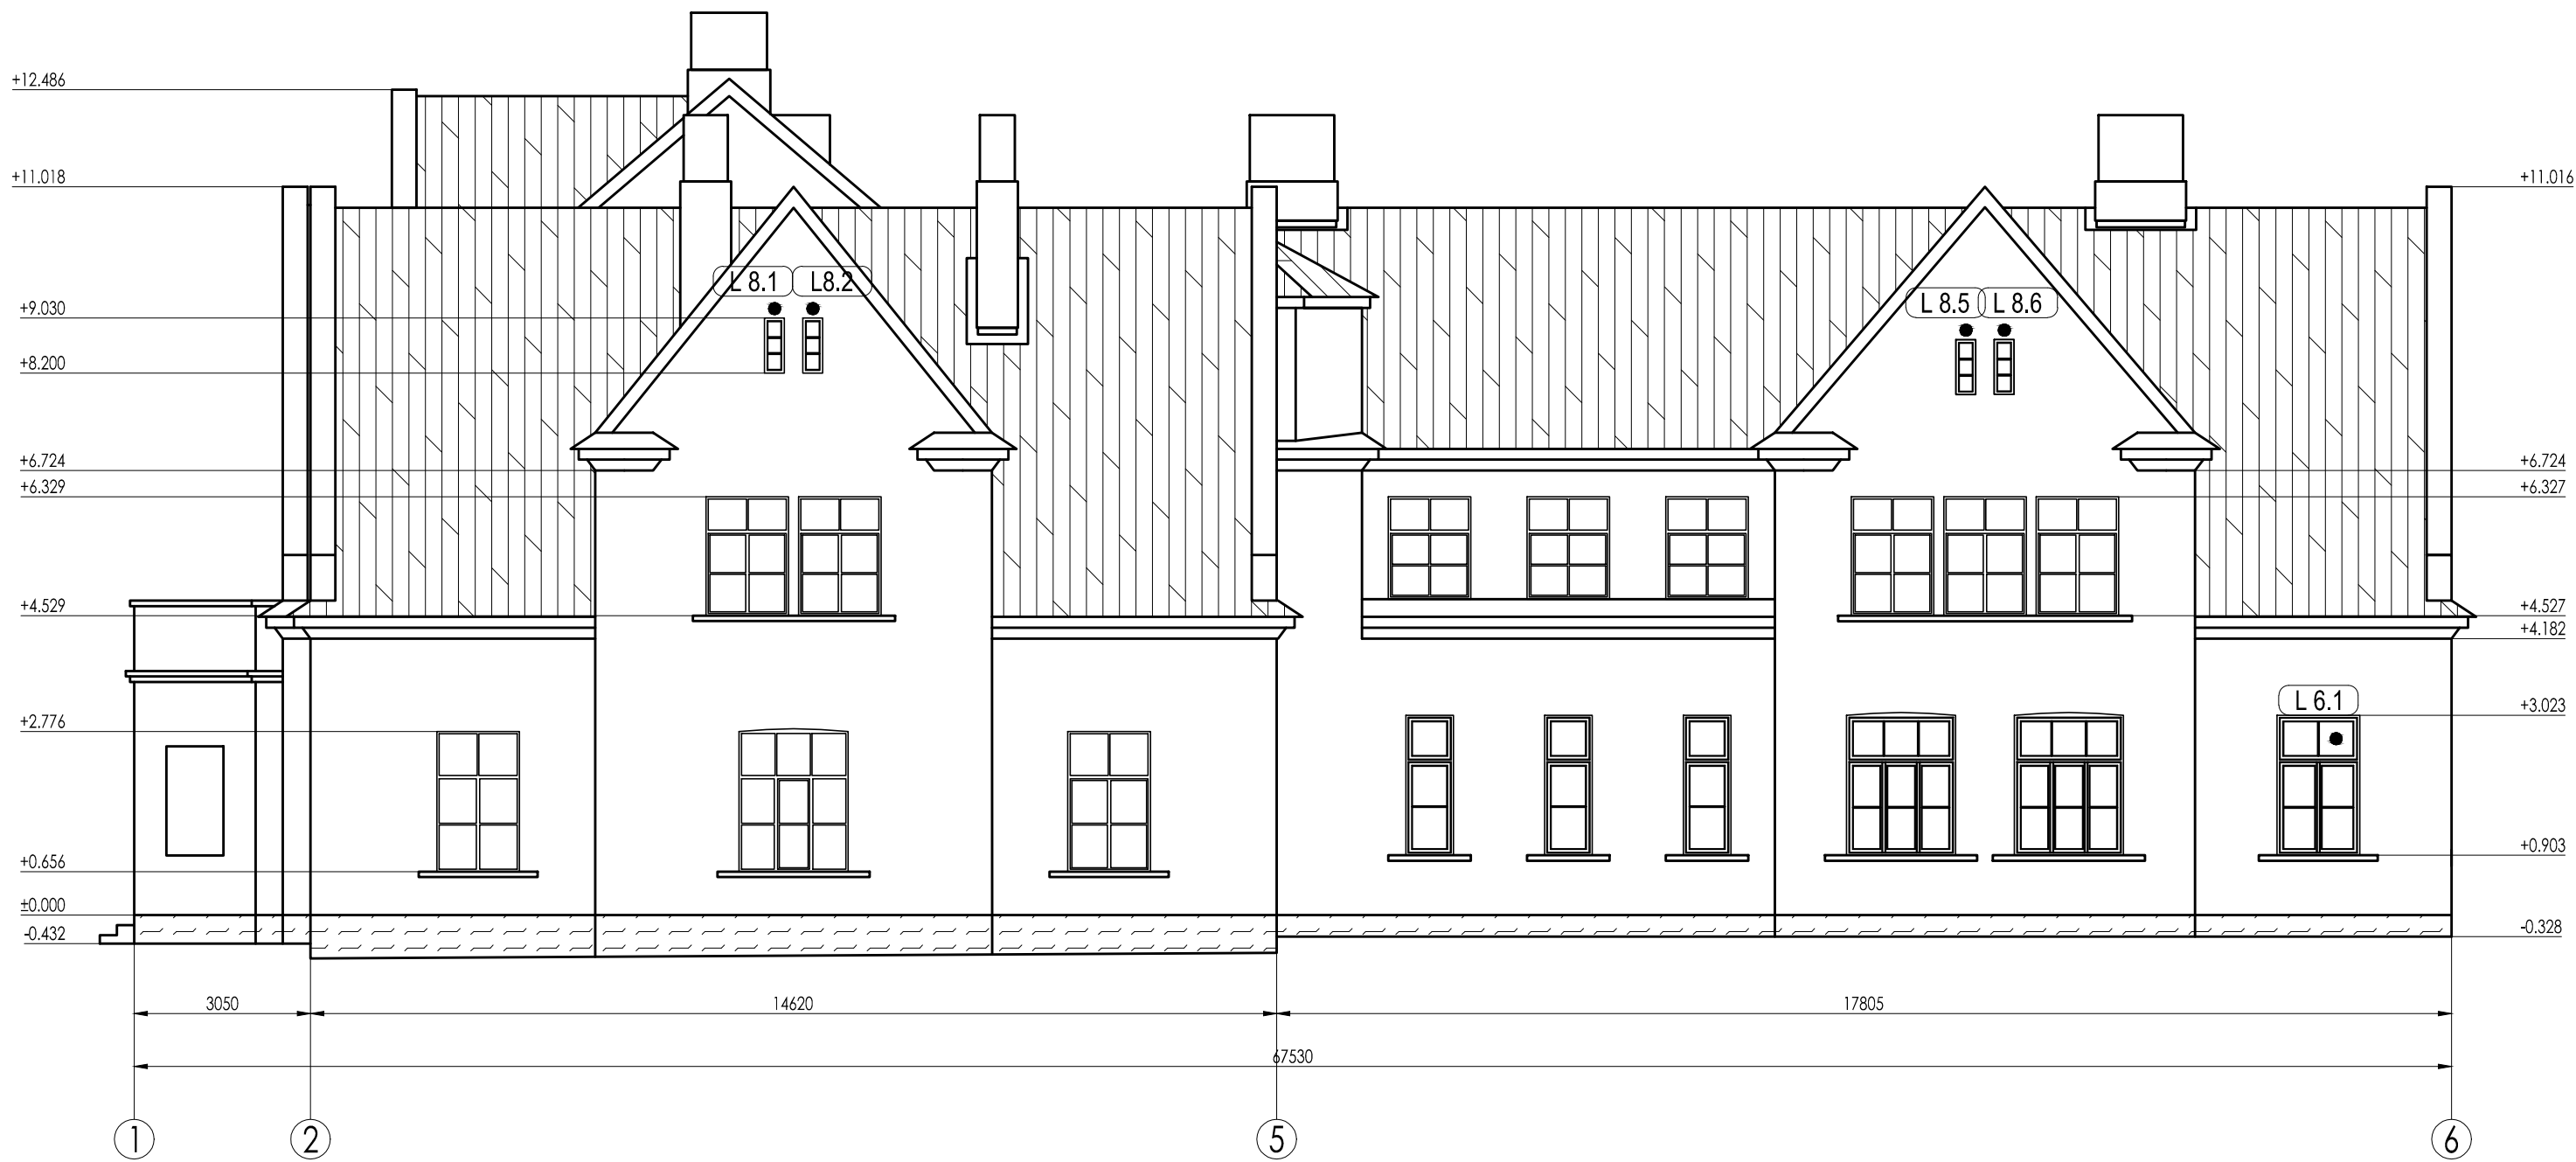
Vecās ēkas daļas projektētā situācija. Fasāde asīs 1-6; M 1:100
