SIA "NAMS III", būvprojektu vadība un organizācija: Štābu iela 6-7, Rīga, LV-1010; tālr. (371)7279465 fakss (371)7844464					
Būvprojekta vadītājs Ē.Cērpiņš	Pasūtītājs Jelgavas novada pašvaldība	Adrese p/n Valgunde, Valgundes pagasts, Jelgavas novads.

Arhīva Nr. 002.10.00.AR-23.0	
Arhitektūras daļas vadītājs Ē.Cērpiņš	Pasūt. Nr. 002/10 objekts Nr.8-001	Objekts Kaiņciema vidusskolas vienkāršotā renovācija.			
Izstrādāja A.Buļlis	Datums 20.04.2010.	Esošās un projektētās fasādes asīs A-J salīdzinājums.		Mērogs 1:100	Lapa AR-23
				Lapas Nr.

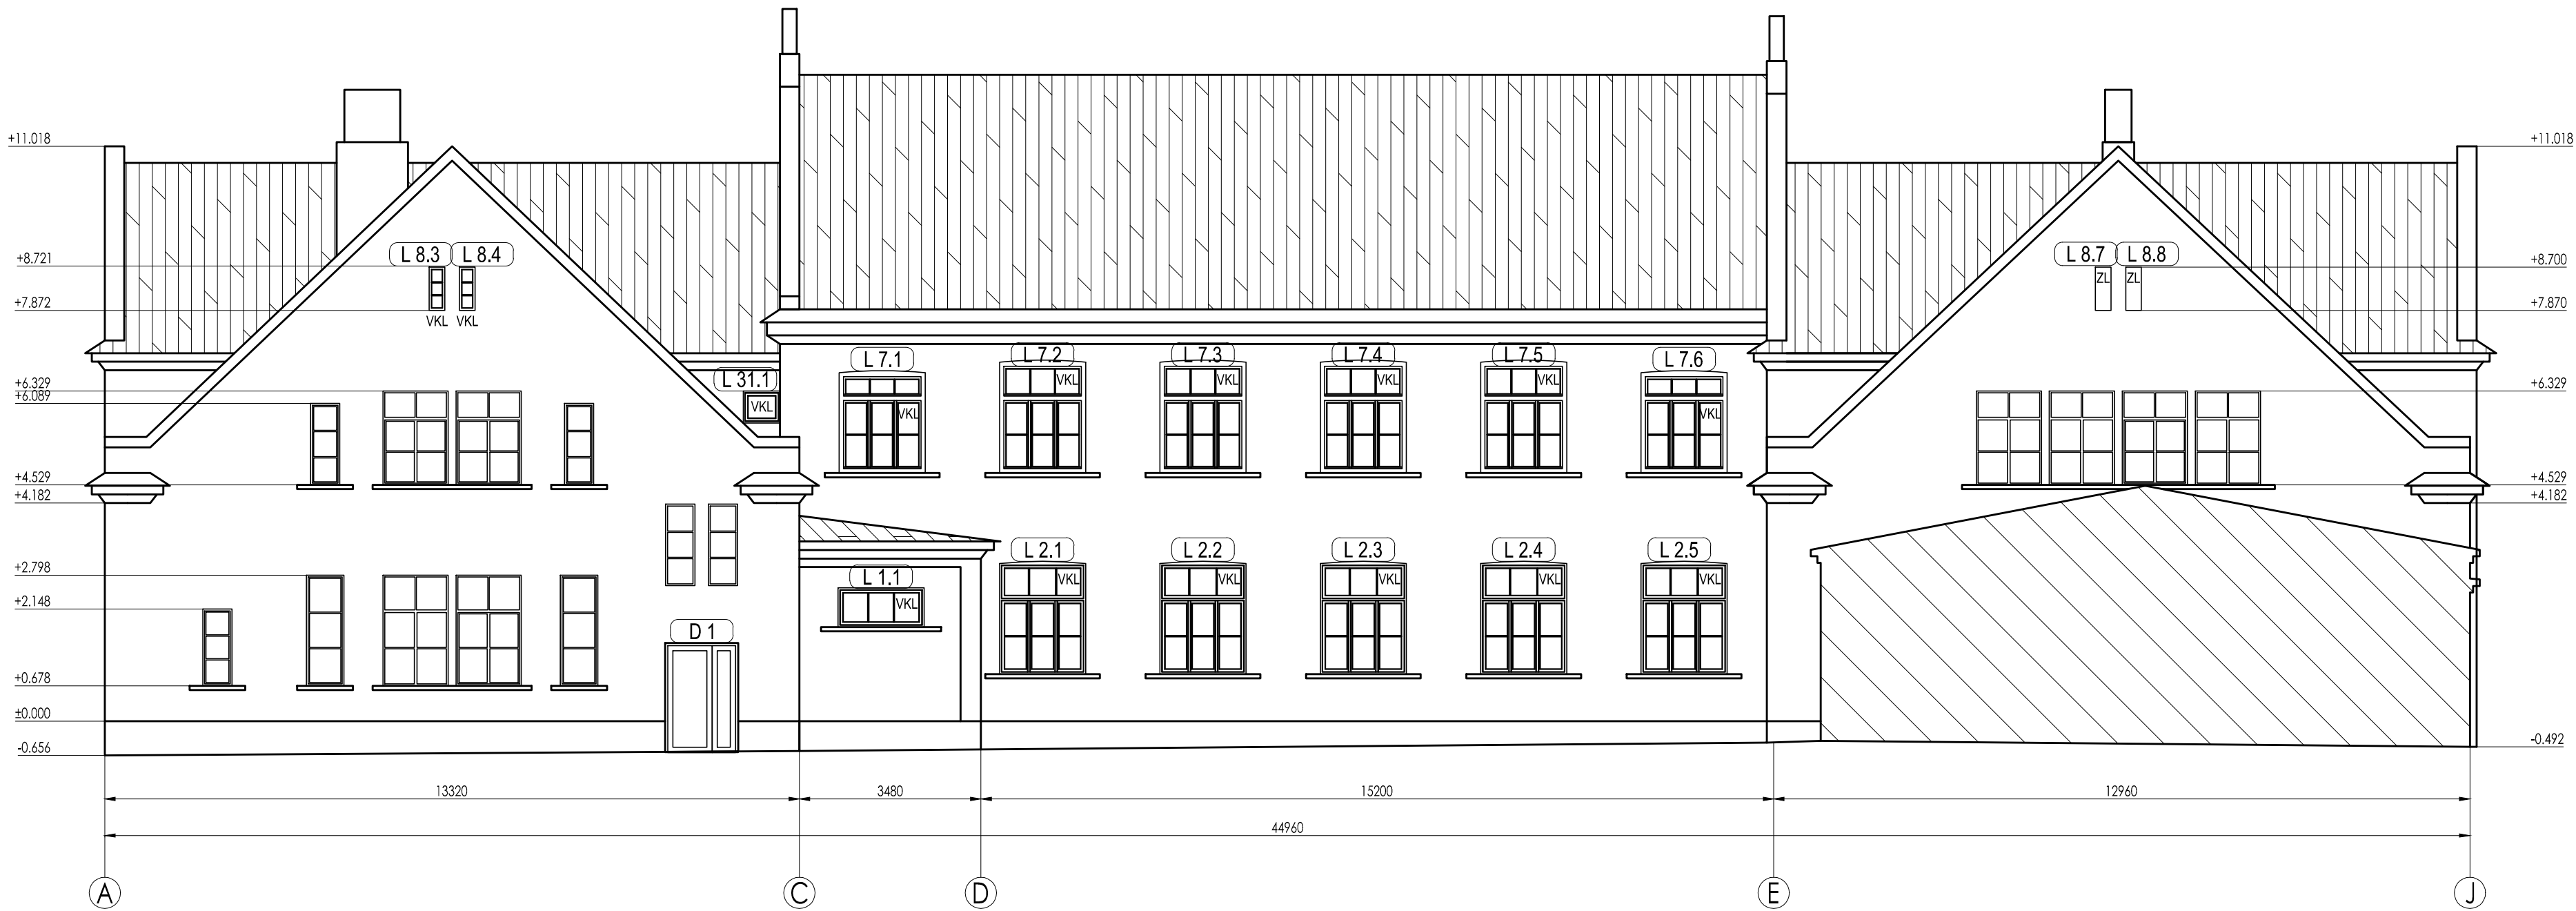
Vecās ēkas daļas esošā situācija. Fasāde asīs A-J; M 1:100

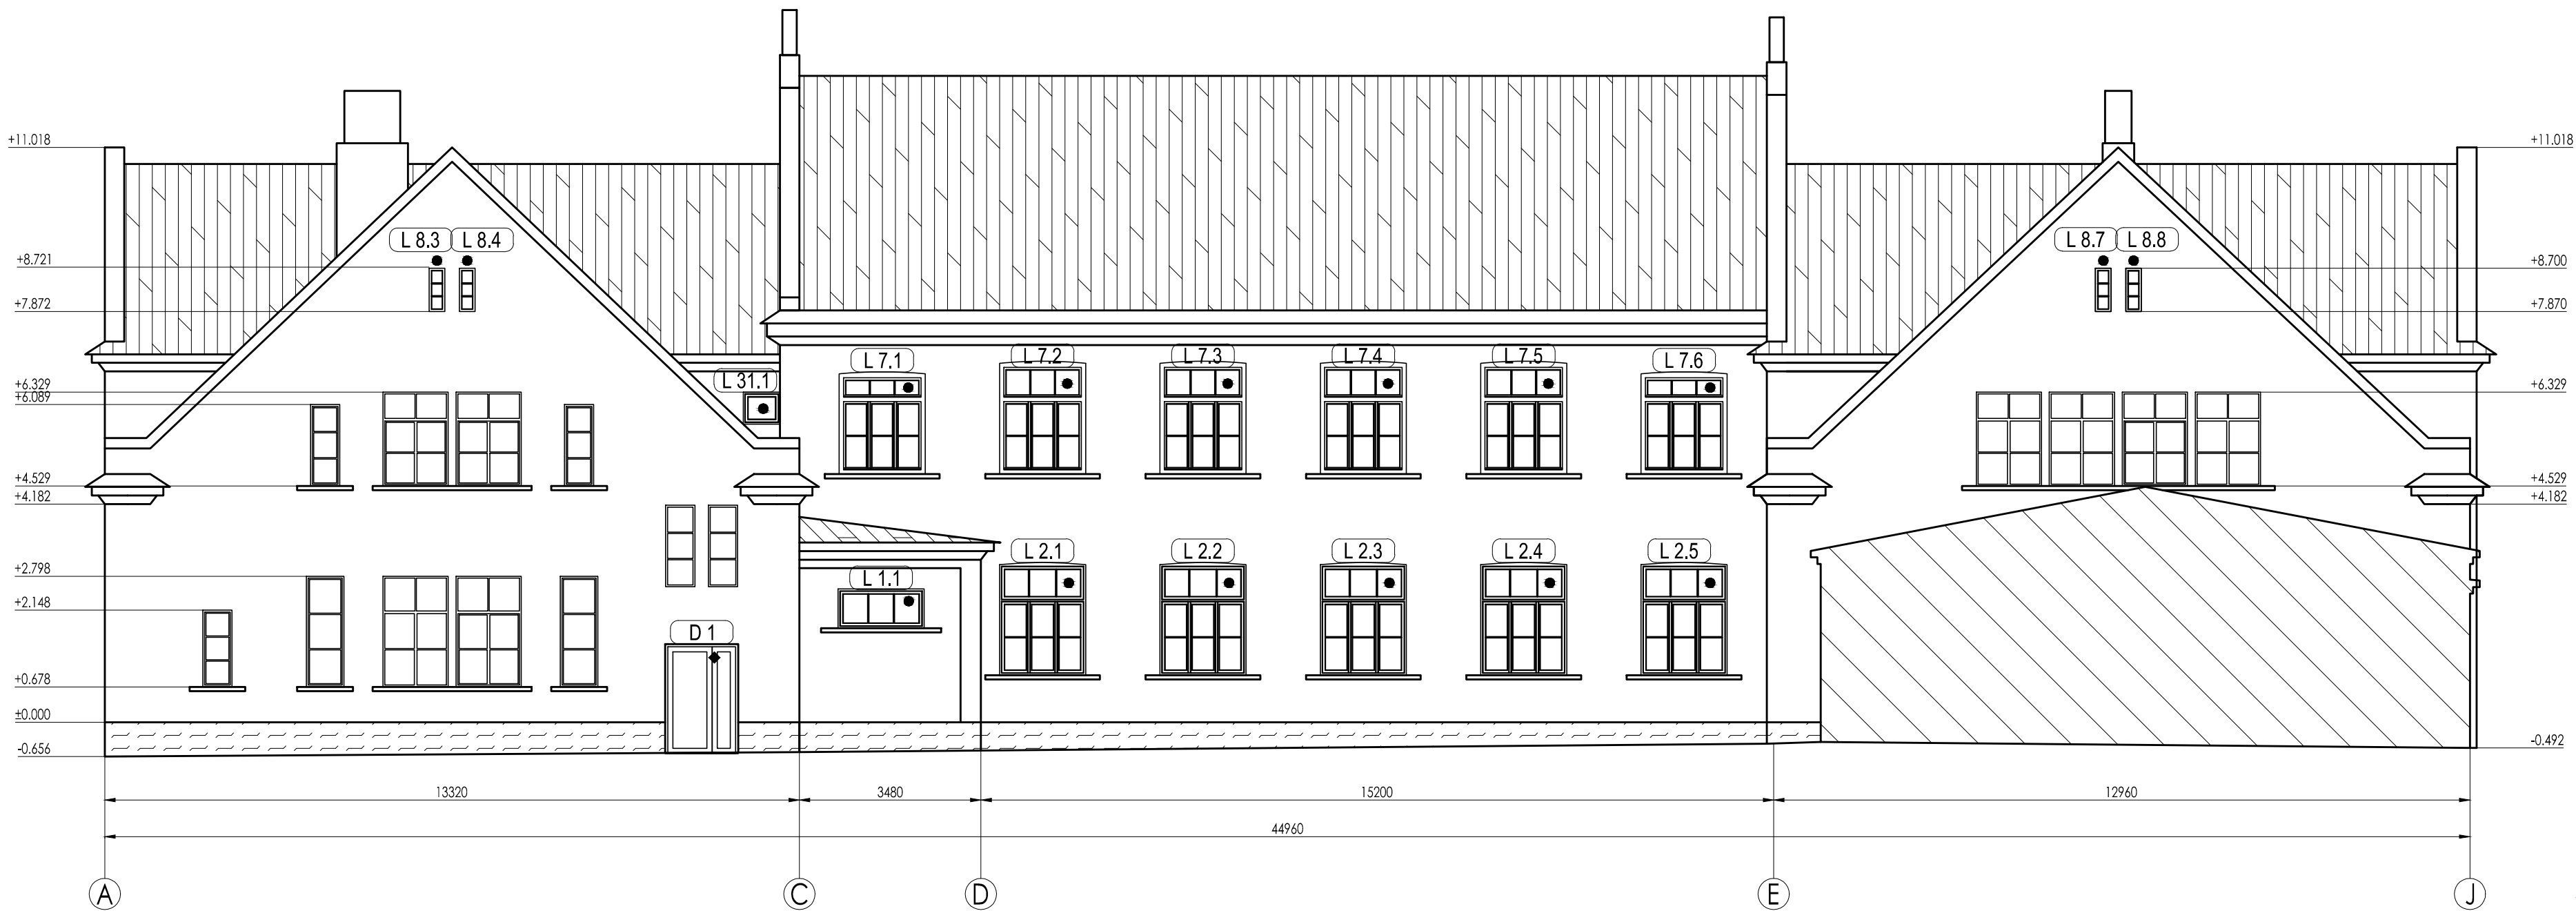
Vecās ēkas daļas projektētā situācija. Fasāde asīs A-J; M 1:100
