MEZGLS

3

Projektētājs:				SIA "ASPECTUS" Kr.Valdemāra iela 151-100, Rīga LV-1013 Tel.: +371 26133433 Reģ.Nr. 40003866567				
Pasūtītājs:				SIA "Jelgavas novada KU" Skolas iela 6, Nākotne, Glūdas pag., Jelgavas nov., LV- 3040 Tel.: +371 63077485				
				Objekta nosaukums:		Stadija:	Marka:	Mērogs:
				Daudzdzīvokļu dzīvojamā māja, Jaunsvīrlaukas pag., Jelgavas nov. "Vēsmas". Vienkāršotā renovācija		vr	ar	1:20
	Vārds, uzvārds:	Paraksts:	Datums:	Rasējuma nosaukums:		Lapa:		Lapas:
Projekta vadītājs:	J. Graudulis		06.2012.	Konstruktīvo risinājumu mezgls 3.		9		10
Galv.arh.:	I. Lāčauniece		06.2012.					
Izstrādāja:	J. Graudulis		06.2012.

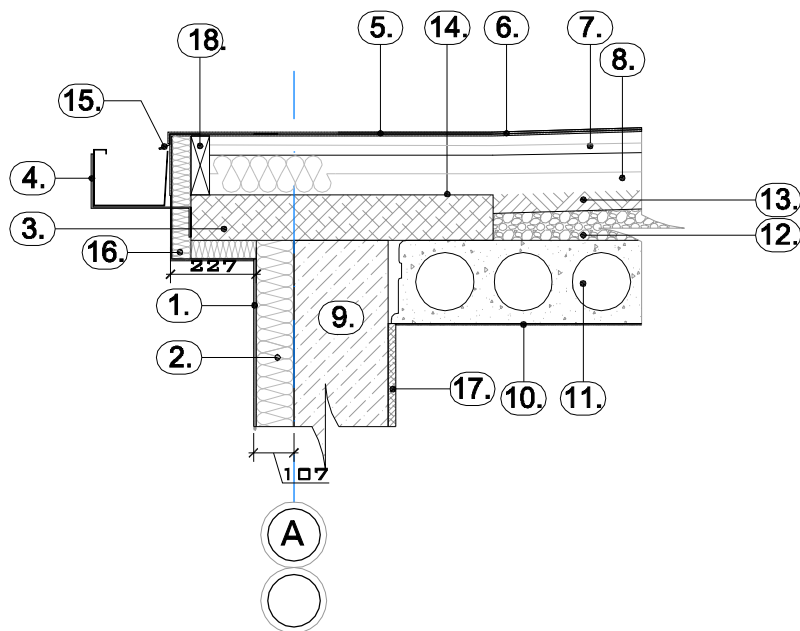
1. Fasādes struktūrapmetums
2. Siltumizolācija 150mm, $\lambda=0,04$ W/(mK)
3. Esošais dzegas panelis
4. Teknes stiprinājuma kronšteins
5. Papildus hidroizolācija
6. Jumta segums, ruļļu materiāls
7. Siltumizolācija 150mm, $\lambda=0,039$ W/(mK)
8. Siltumizolācija 40mm, $\lambda=0,041$ W/(mK)
9. Esošais gāzbetona sienu panelis
10. Esošā griestu apdare
11. Esošais pārsegums- dobie dzelzsbetona paneļi
12. Esošais keramzīta slānis
13. Esošais fibrolīta klājums
14. Esošais jumta segums- bitumens
15. Lāsenis
16. Siltumizolācija 50mm, $\lambda=0,039$ W/(mK)
17. Esošā iekšējā apdare;
18. koka brusa 180x50mm
