### Būves tehniskās apsekošanas atzinums

**Kalnciema pagasta pašvaldības meliorācijas sistēmas atjaunošana Krasta, Meldru, Liepu un Tīreļu ceļos.**

### **Tehniskā apsekošana veikta 2015. gada 6.jūlijā**

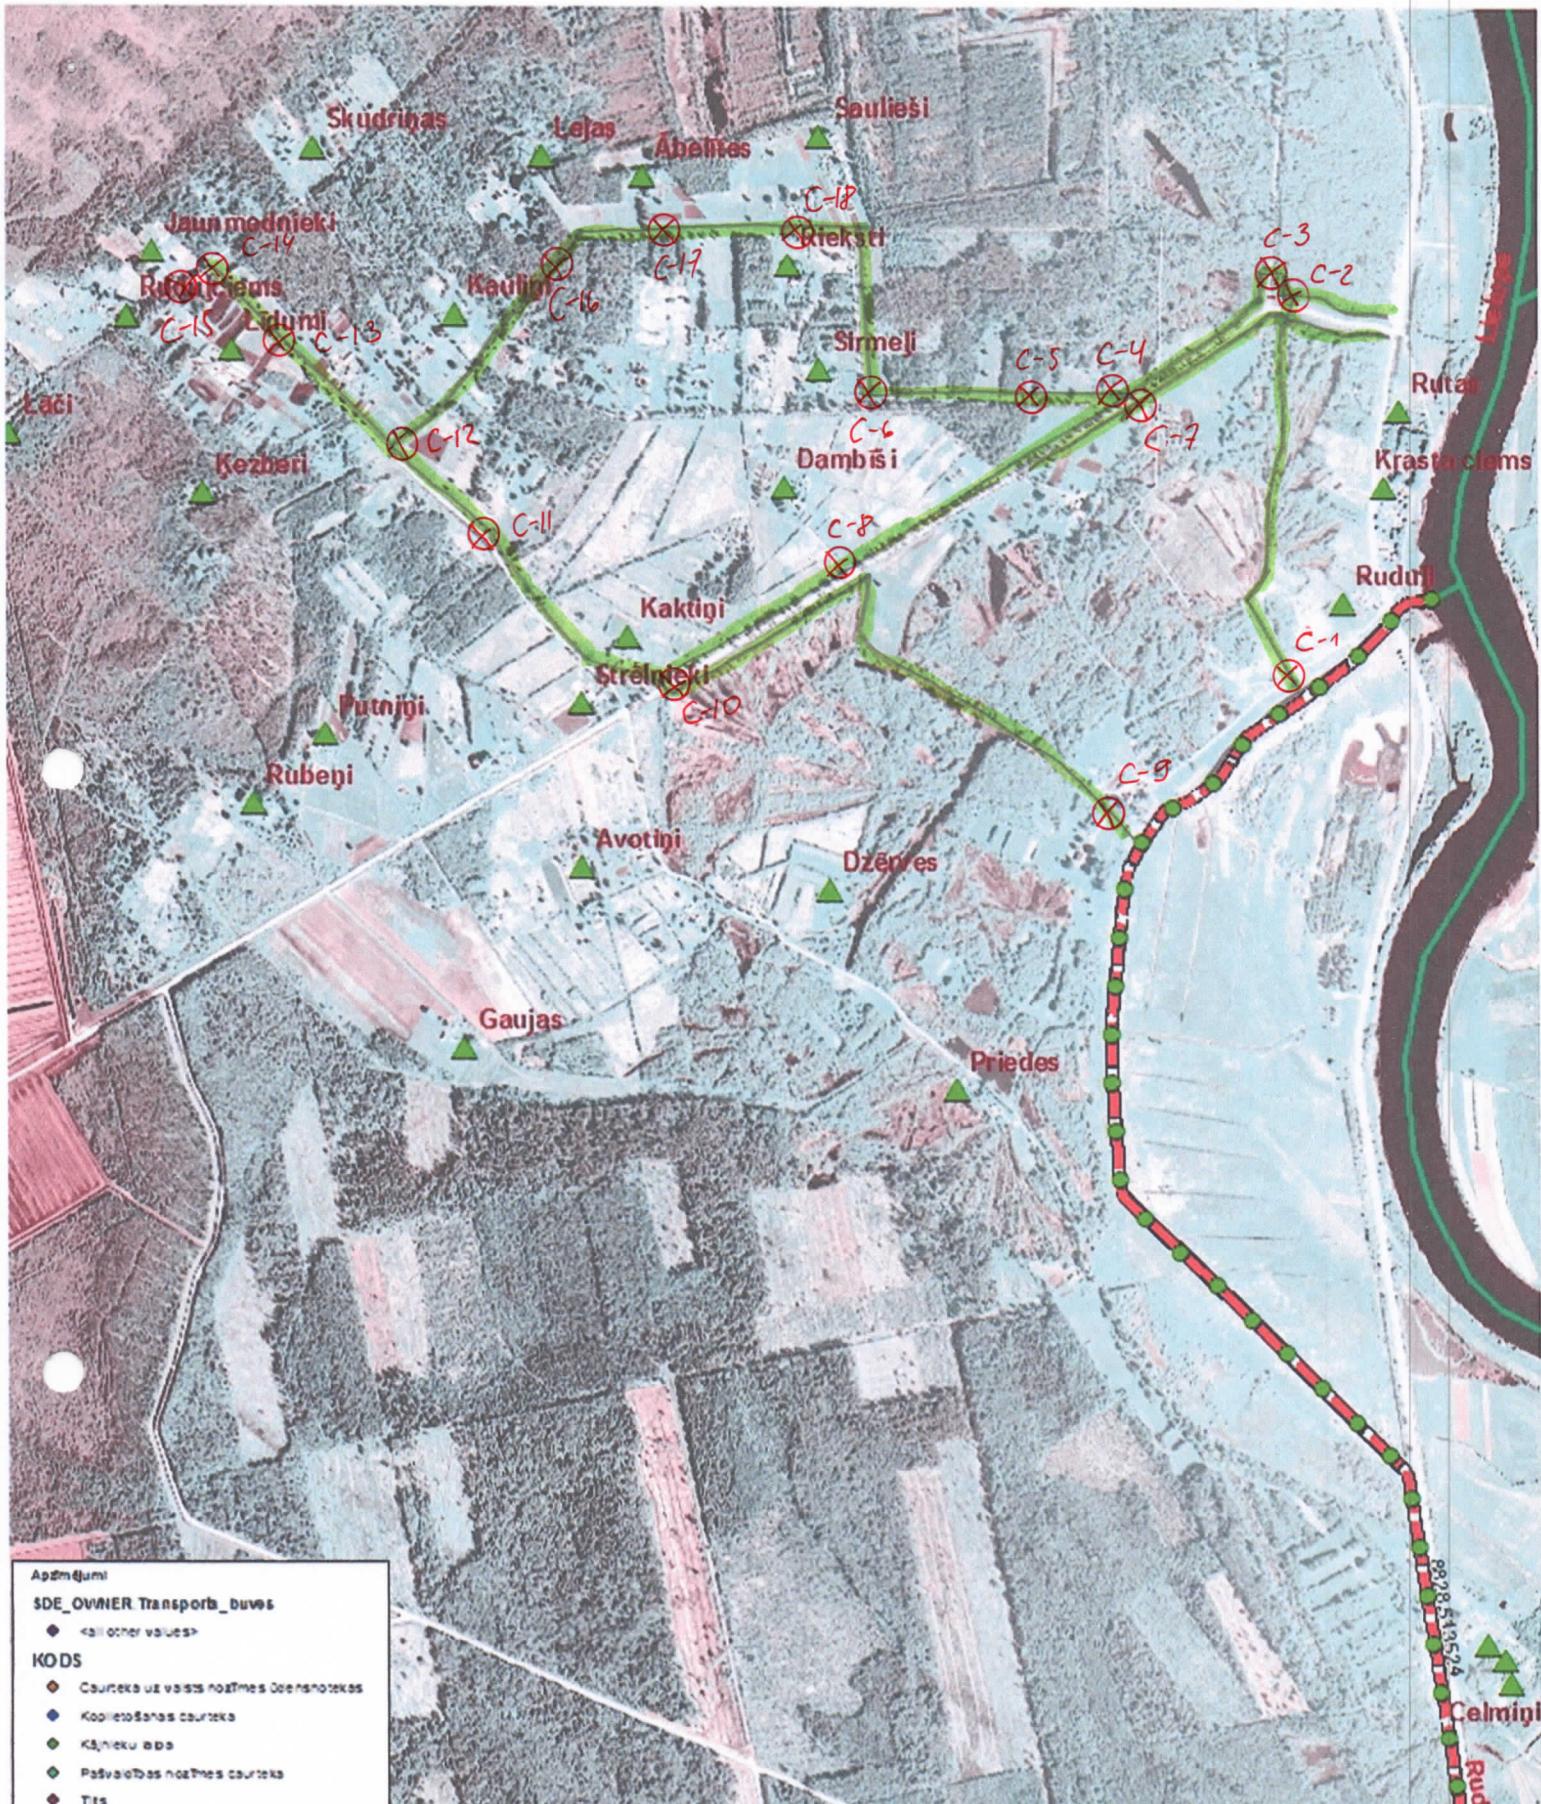
Pārskata plāns

**Esošā valējā nosusināšanas tīkla sateces baseina platība ir 160 ha, kas noteikta uz M1:10000 kartēm magistrālajiem novadgrāvjiem un cela grāvjiem. Valējo gultnu kopgarums ir 7705m, Būvju-caurteku skaits 18 gab diametrā no 0,4m – 1,5m. Objekta ietekmētā platība ir apmēram 300 ha piegulošās meliorētās lauksaimniecībā izmantojamās zemes, kuru virsūdeni nonāk pašvaldības nozīmes smagistrālajā tīklā, kas atrodas cela nodaījuma joslā.**

Apsekotā objekta kopējais stāvoklis vērtējams kā slikts. Tikai caurteka C-1 un C-9 spēj nodrošināt ūdens novadišanu, jo ir apmierinošā stāvoklī. Pārējās caurtekas ir piesērējušas līdz pat 80% no pildījuma laukuma, caurteku gala nogāžu betona nostiprinājumi sala un nolietojuma iespaidā deformēti un nepilda savas funkcijas, kā rezultātā caurteku ieplūdes un izplūdes daļas aizbirušas, cauruļu savienojuma šuvju vietas deformētas un nav hermētiskas. Atsevišķos posmos ir redzami bebru radītie postījumi ūdensnoteikām (cela nogāzēs ir iebrukumi dēļ bebru alām, atsevišķās vietās nograusti vidēji lieli koki valējo gultņu tuvumā). Dēļ būvju nolietojuma un gultņu piesērējuma blakus cela grāvim esošās zemes platības ir pārmitras un pavasaros kā arī vasarā pēc lietavām ilgi nav apstrādājamas. Ir apgrūtināta arī pašvaldības ceļu uzturēšna, kas ietekmē skolēnu autobusu satiksmi.

Nepieciešams veikt grāvju gultņu un caurteku atjaunošanu pirms tam veicot nepieciešamos sagatavošanās darbus. Objekta sakārtošanā nepieciešamas atjaunot valējos grāvjus ar kopējo garumu 7 705 t.m., izrokot aptuveni 12 000 m<sup>3</sup> grunts. Atjaunot 18 caurtekas 179m kopgarumā. Būvprojekta izstrādes gaitā izvērtēt atsevišķu koku ciršanu objektā. Projektā paredzēt videi draudzīgu pasākumu ierīkošanu.
