SIA "NAMŠ III", būvprojektu vadība un organizācija: Stabu iela 6-7, Rīga, LV-1010; tālr. (371)7279465 fakss (371)7844464					
Būvprojekta vadītājs Ē.Cērpiņš	Pasūtītājs Jelgavas novada pašvaldība	Adrese p/n Stalģene, Jaunsvirlaukas pagasts, Jelgavas novads

Arhīva Nr. 002.10.00.AR-13.0	
Arhitektūras daļas vadītājs Ē.Cērpiņš	Pasūt. Nr. 002/10 objekts Nr.6-1	Objekts Stalģenes vidusskolas vienkāršotā renovācija.	Stadija VRP		
Izstrādāja A.Buļiis	Datums 20.04.2010.	Esošās un projektētās fasādes asīs 1-3 salīdzinājums.		Mērogs 1:100	Lapa AR-14
				Lapas Nr.

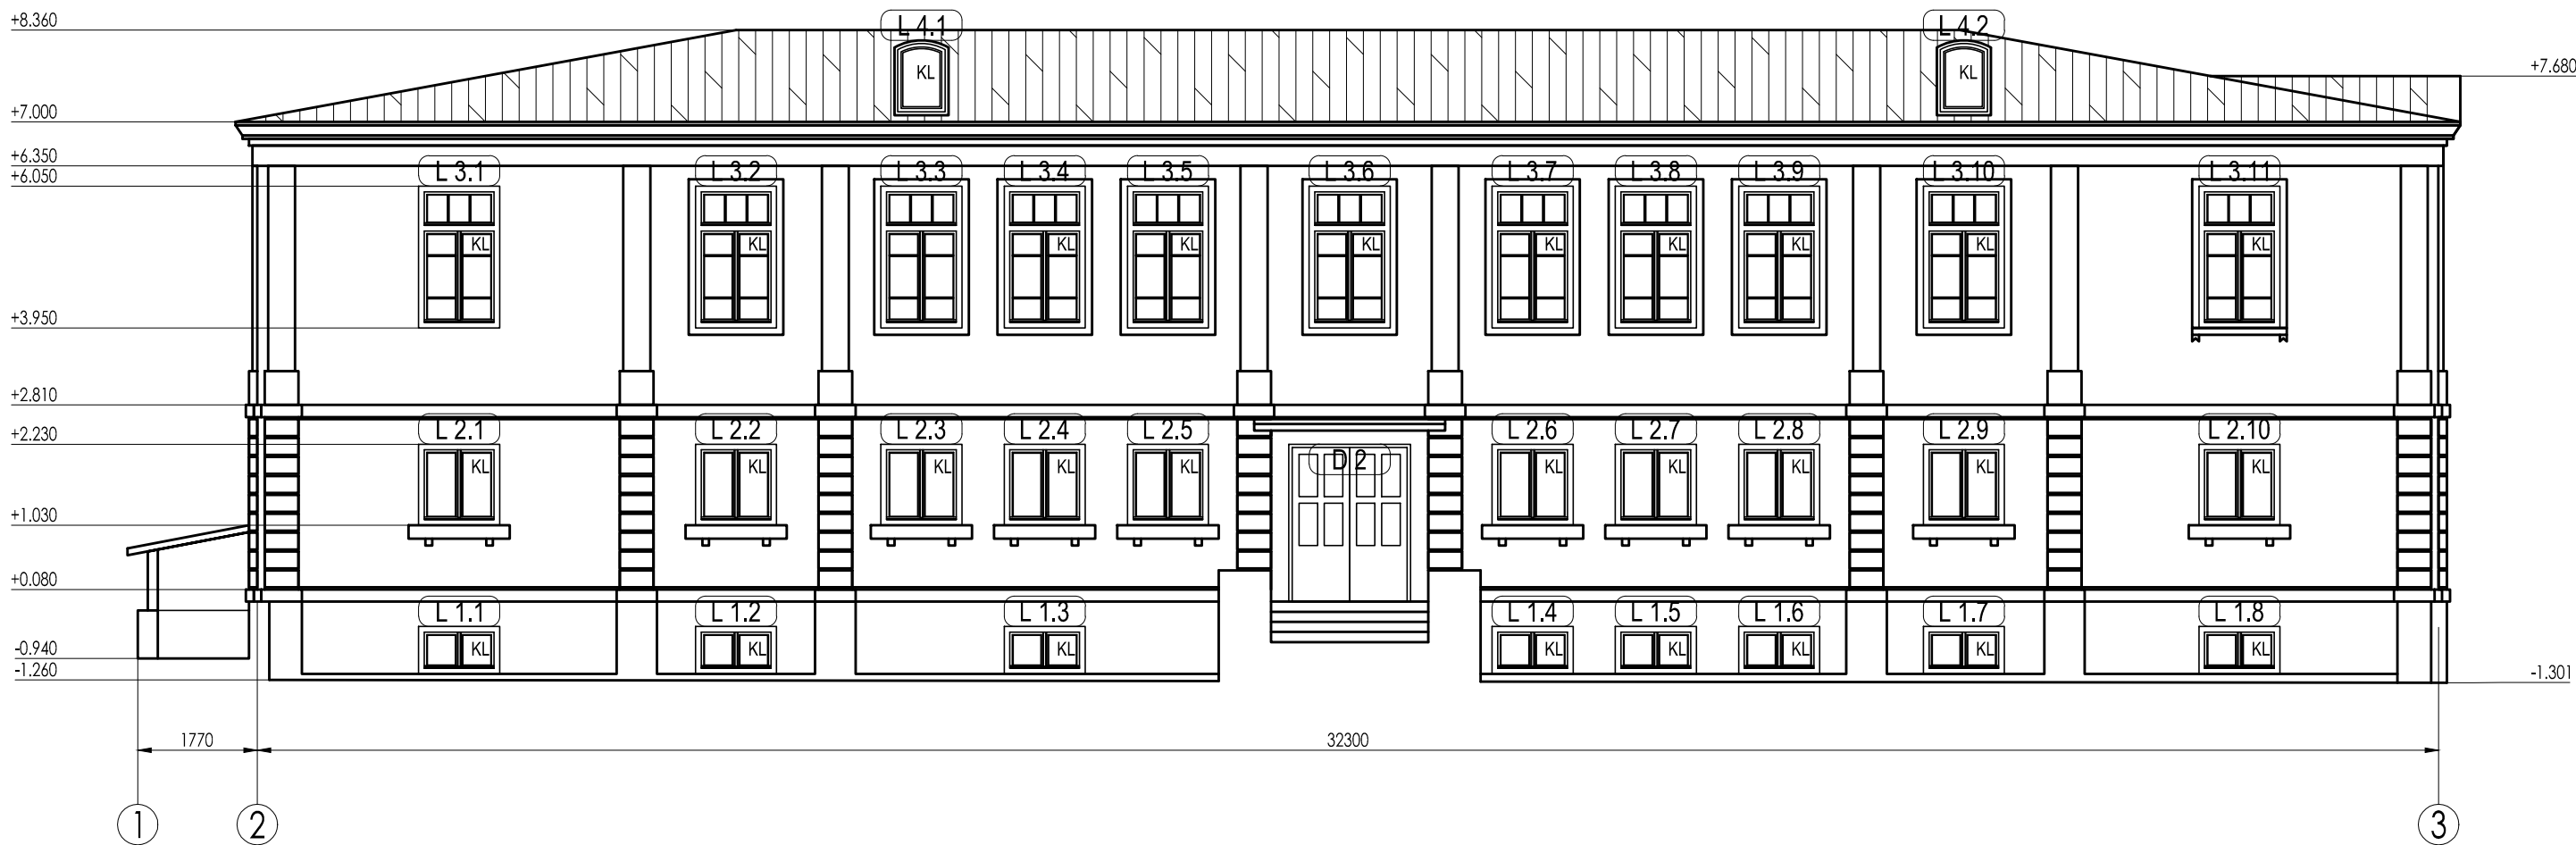
Vecās ēkas daļas esošā situācija. Fasāde asīs 1-3; M 1:100

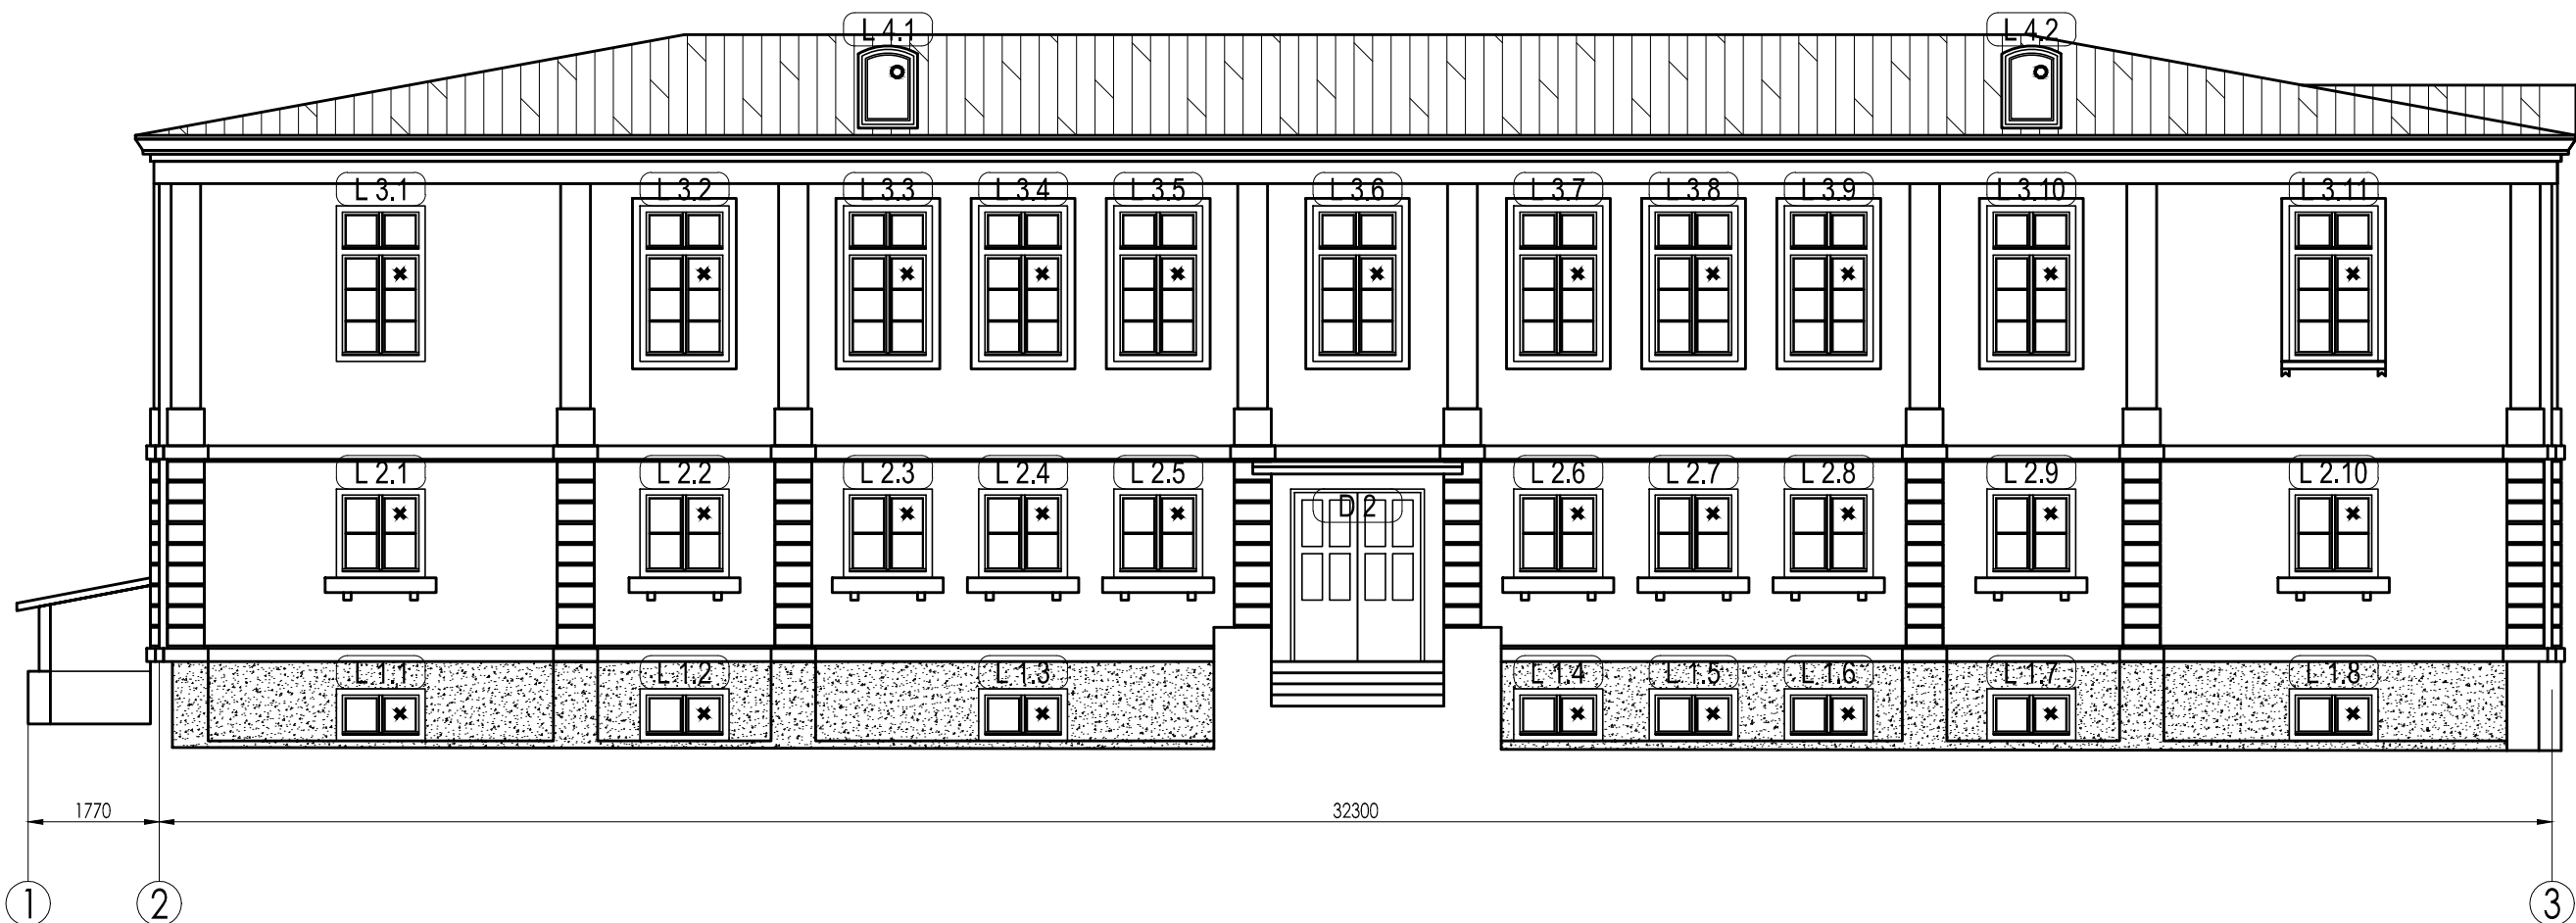
Vecās ēkas daļas projektētā situācija. Fasāde asīs 1-3; M 1:100
