SIA "NAMS III", būvprojektu vadība un organizācija: Stabu iela 6-7, Rīga, LV-1010; tālr. (371)7279465 fakss (371)7844464					
Būvprojekta vadītājs Ē.Cērpiņš	Pasūtītājs Jelgavas novada pašvaldība	Adrese p/n Stalģene, Jaunsvirlaukas pagasts, Jelgavas novads

Arhīva Nr. 002.10.00.AR-13.0	
Arhitektūras daļas vadītājs Ē.Cērpiņš	Pasūt. Nr. 002/10 objekts Nr.6-1	Objekts Stalģenes vidusskolas vienkāršotā renovācija.	Stadija VRP		
Izstrādāja A.Buļiis	Datums 20.04.2010.	Esošās un projektētās fasādes asīs 3-1 salīdzinājums.		Mērogs 1:100	Lapa AR-16
				Lapas Nr.

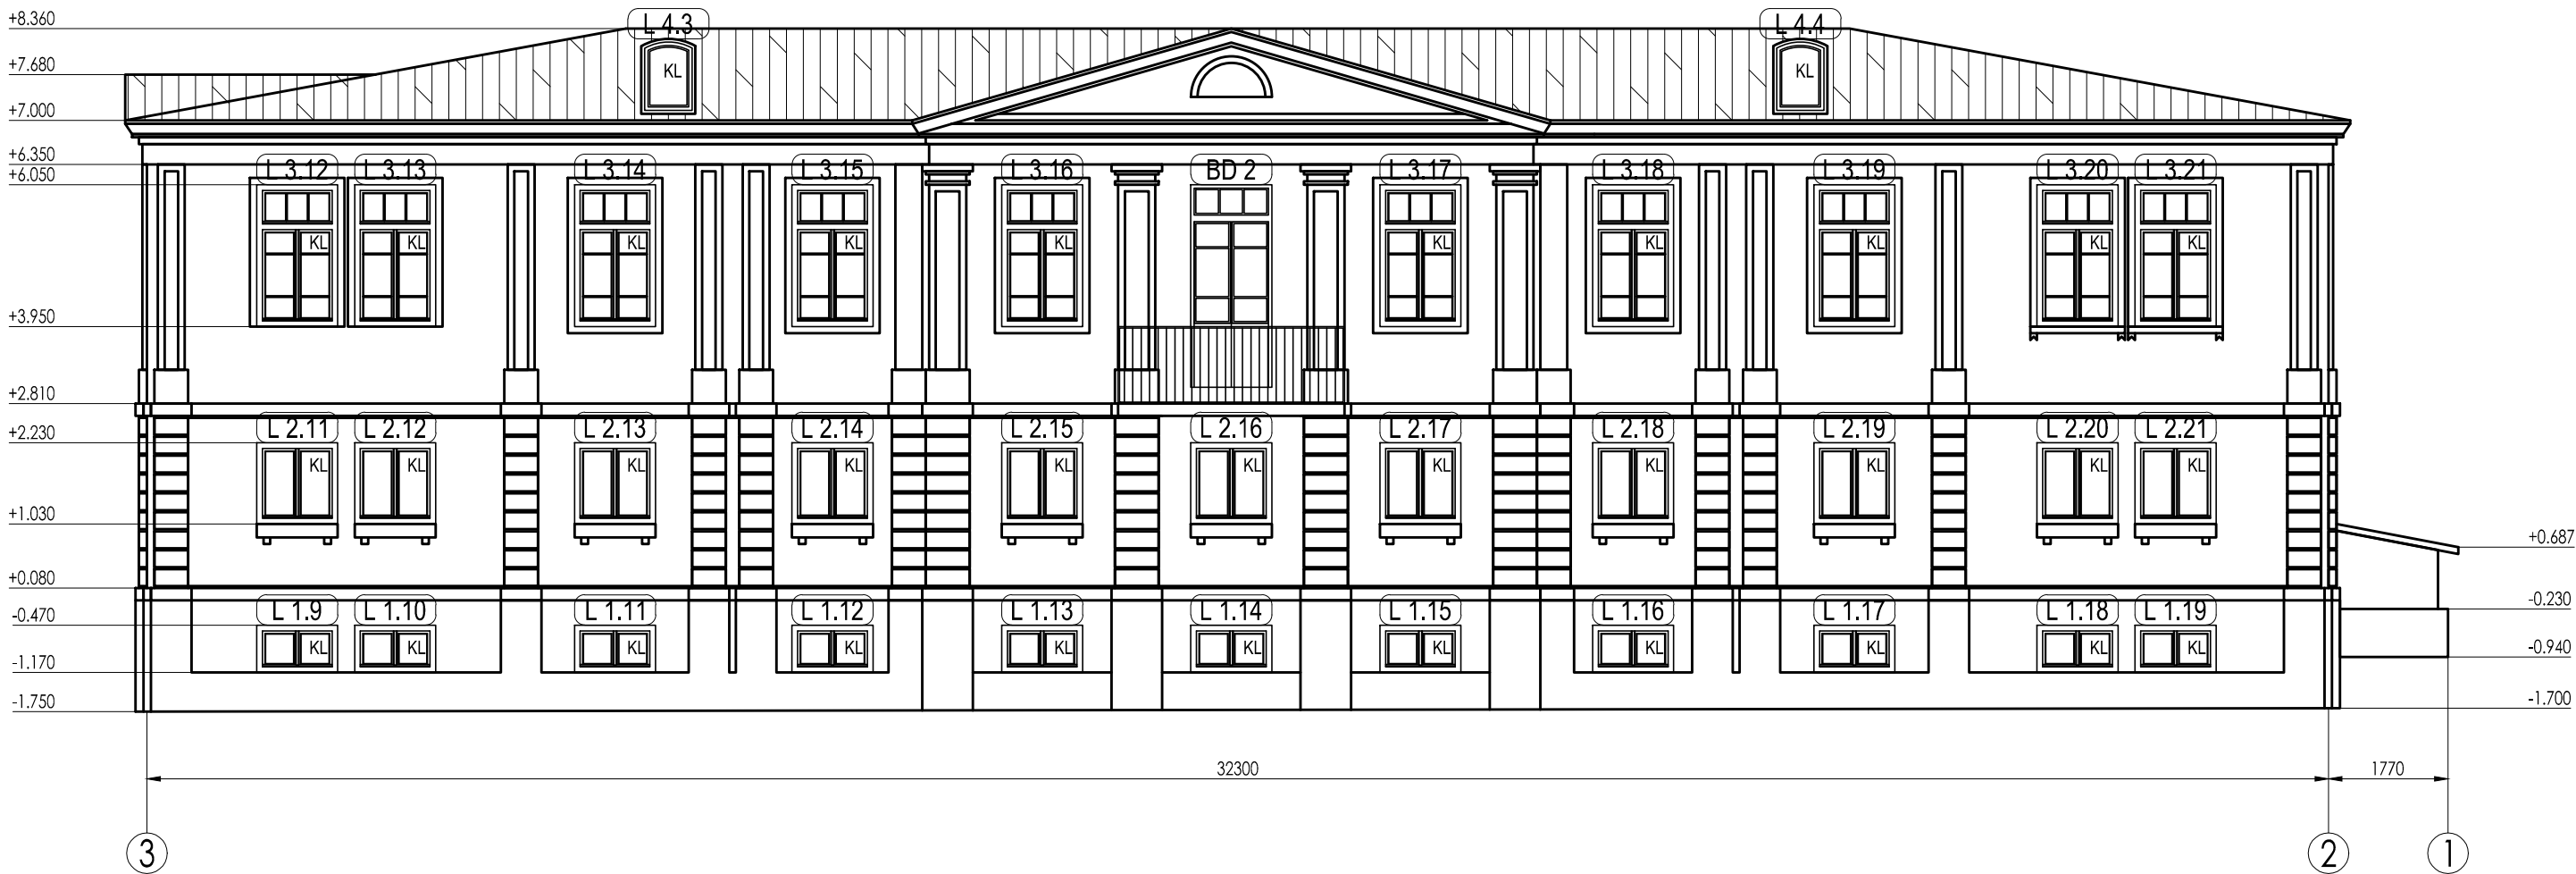
Vecās ēkas daļas esošā situācija. Fasāde asīs 1-3; M 1:100
